ΤΑΥΤΟΤΗΤΑ ΥΔΑΤΩΝ ΚΟΛΥΜΒΗΣΗΣ

Κιβέρι

ΚΩΔΙΚΟΣ ΤΑΥΤΟΤΗΤΑΣ:
ELBW039233002

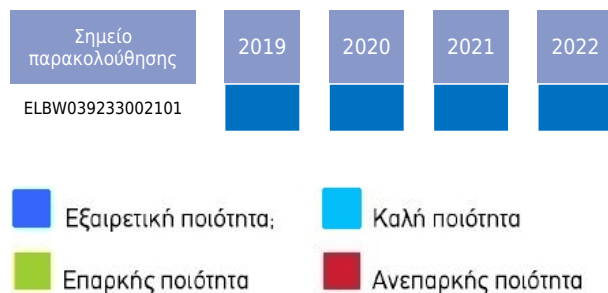
Ποιότητα κολυμβητικών υδάτων

Από το 2010, η παρακολούθηση και η αξιολόγηση της ποιότητας των υδάτων για τις κολυμβητικές περιόδους πραγματοποιείται σύμφωνα με τα προβλεπόμενα στην Οδηγία 2006/7/ΕΚ και με συναξιολόγηση των αποτελεσμάτων παρακολούθησης των τελευταίων ετών.

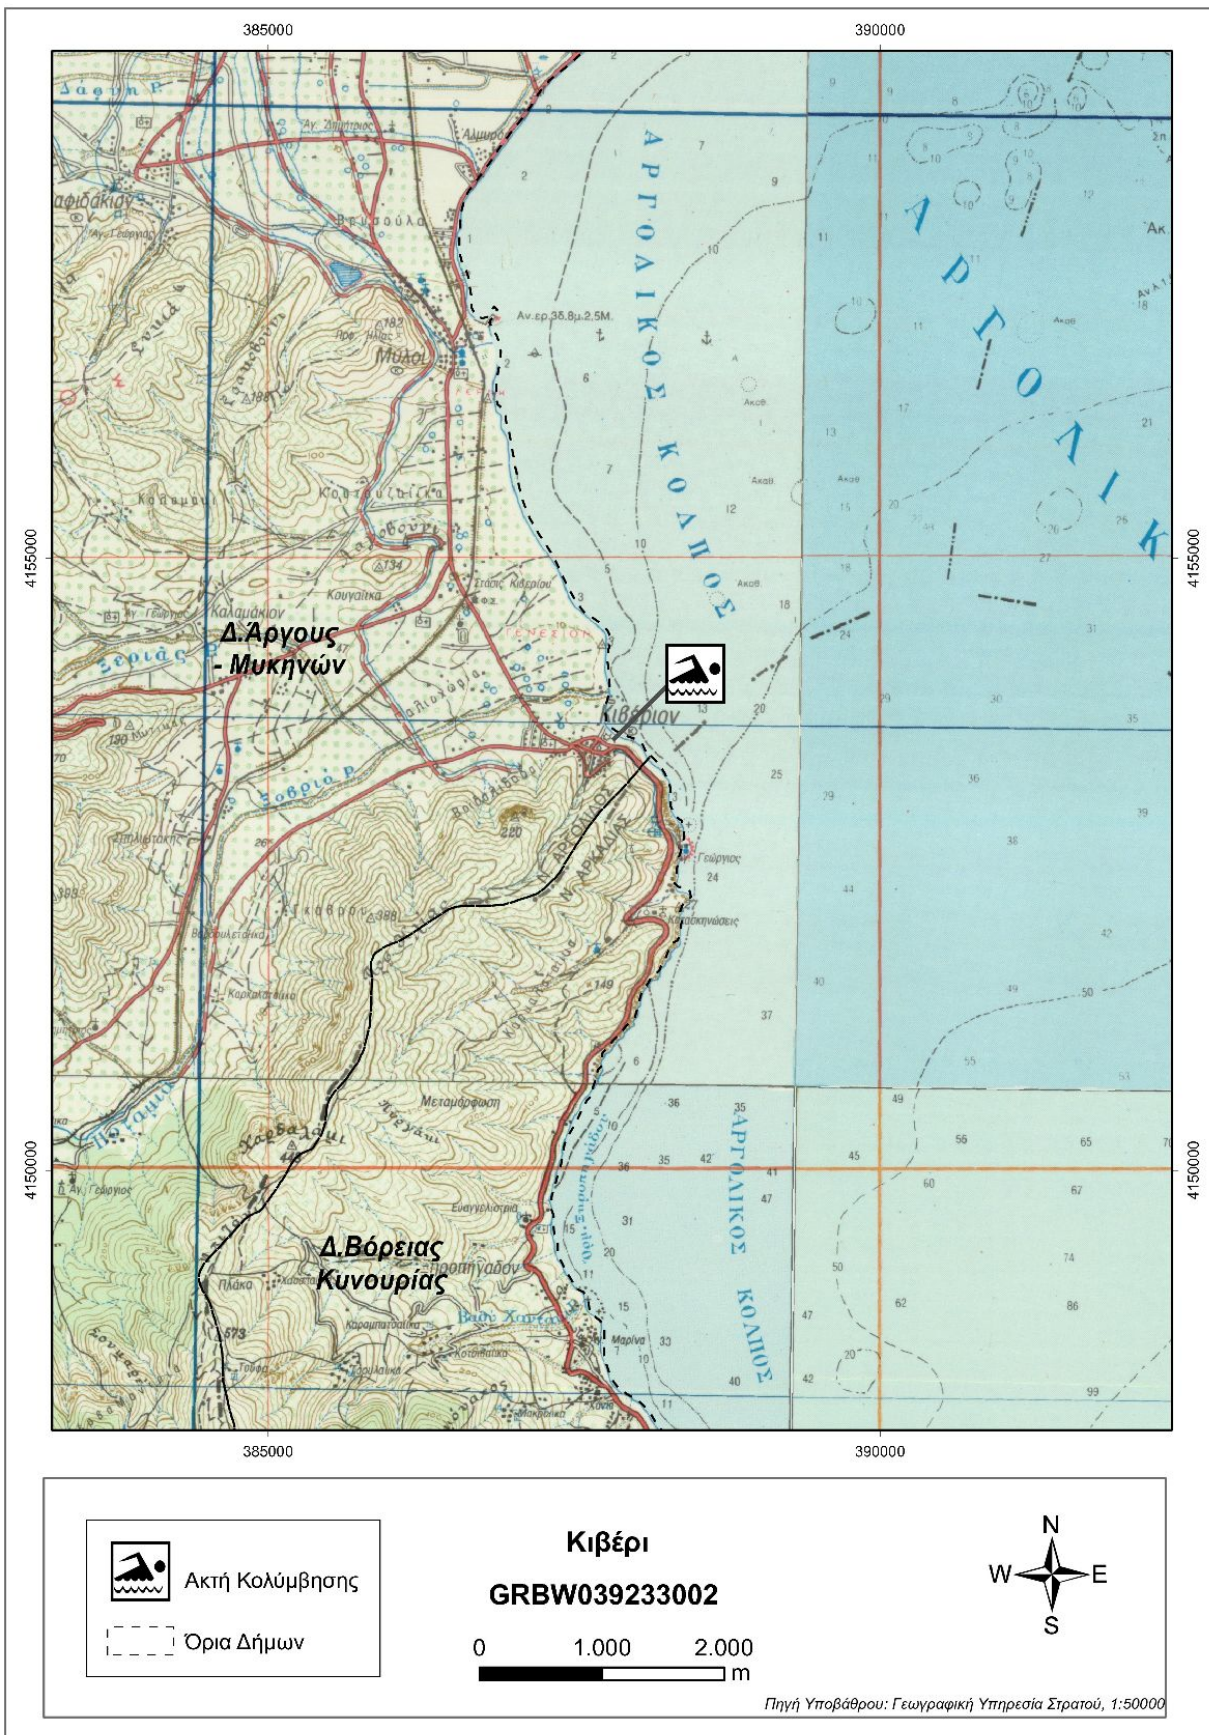
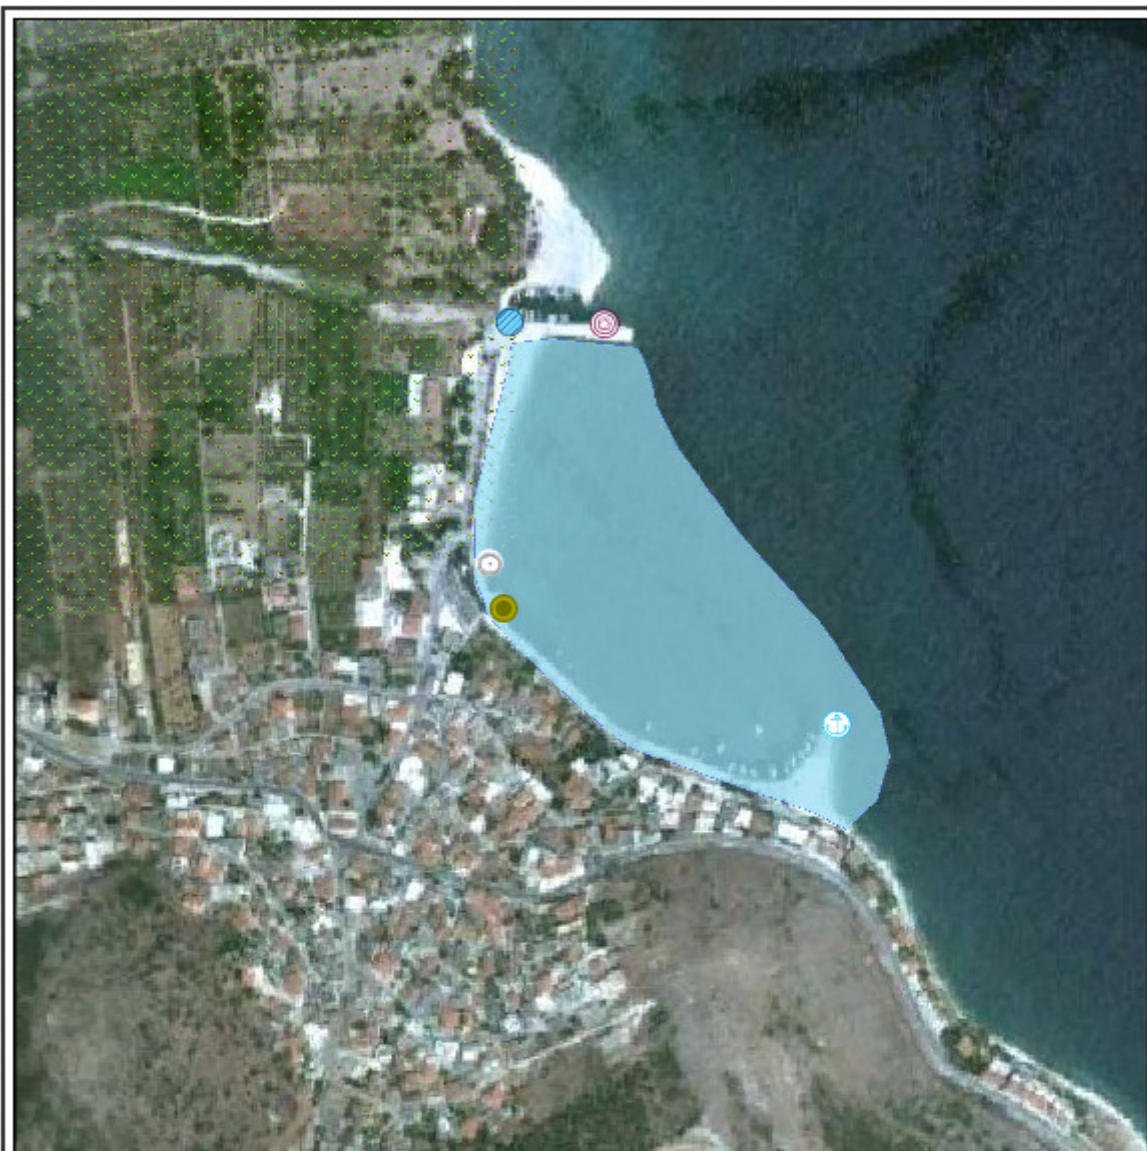
Κιβέρι
GRBW039233002

Σημεία δειγματοληψίας:

Κωδικός	ETRS 89	ΕΓΣΑ 87
GRBW039233002101	22.7309 37.5255	N 387710 E 4 153639
