Παναγίτσα

ΚΩΔΙΚΟΣ ΤΑΥΤΟΤΗΤΑΣ:

ELBW039235035

Περιγραφή Ακτής

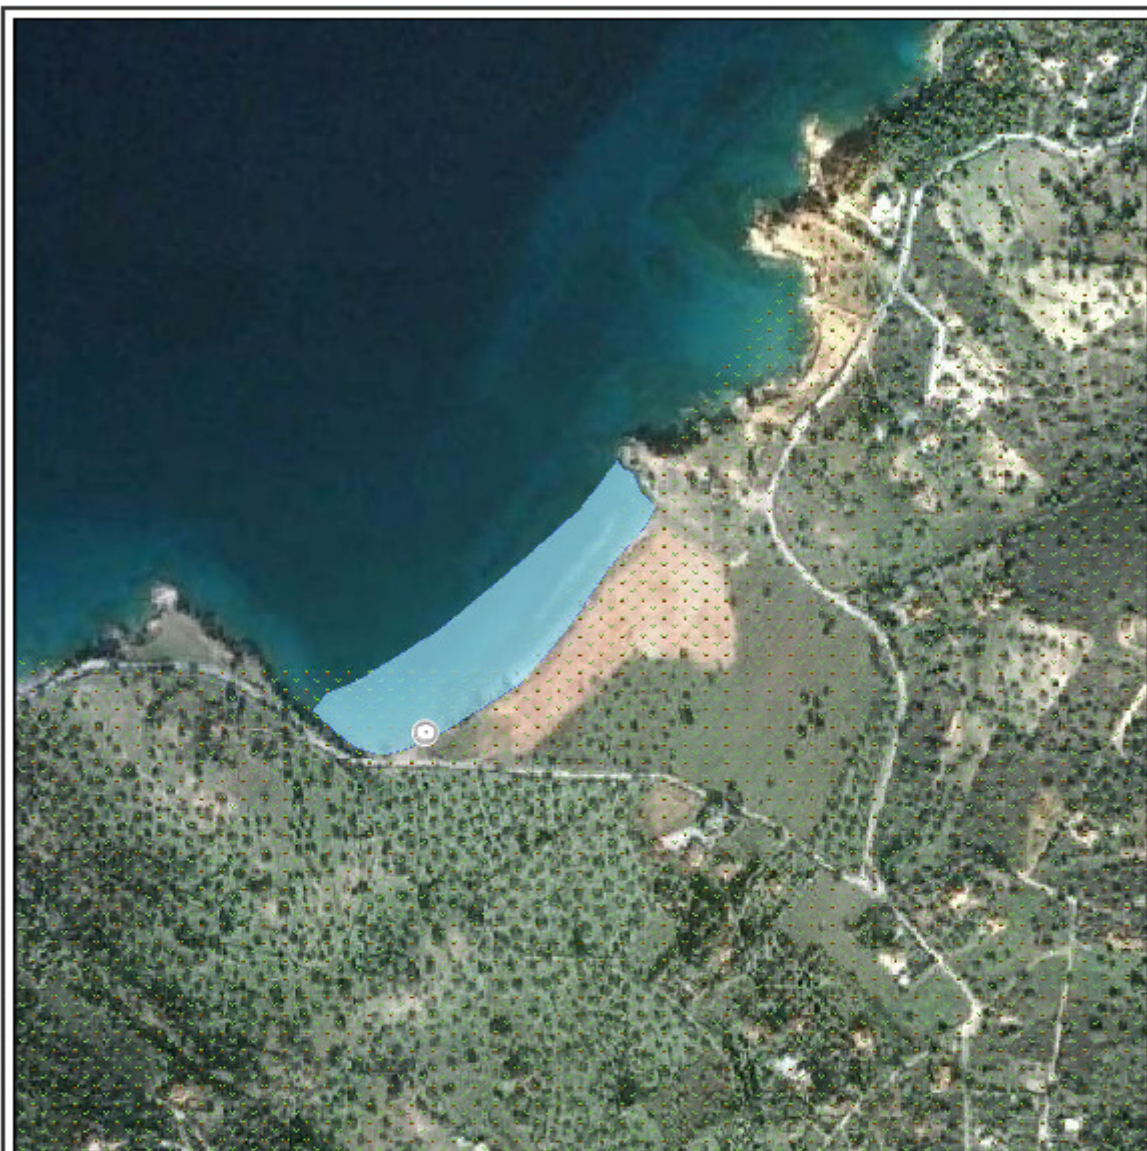
Παναγίτσα
GRBW039235035

Σημεία δειγματοληψίας:

Κωδικός	ETRS 89	ΕΓΣΑ 87
GRBW039235035101	23.1006 37.3902	N 420234 E 4 13824 7
