ΤΑΥΤΟΤΗΤΑ ΥΔΑΤΩΝ ΚΟΛΥΜΒΗΣΗΣ

Κόστα

ELBW039235041

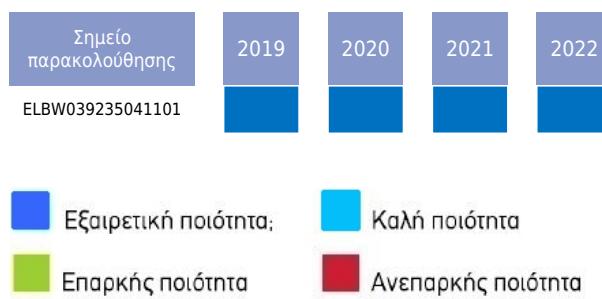
Από το 2010, η παρακολούθηση και η αξιολόγηση της ποιότητας των υδάτων για τις κολυμβητικές περιόδους πραγματοποιείται σύμφωνα με τα προβλεπόμενα στην Οδηγία 2006/7/EK και με συναξιολόγηση των αποτελεσμάτων παρακολούθησης των

τελευταίων ετών.

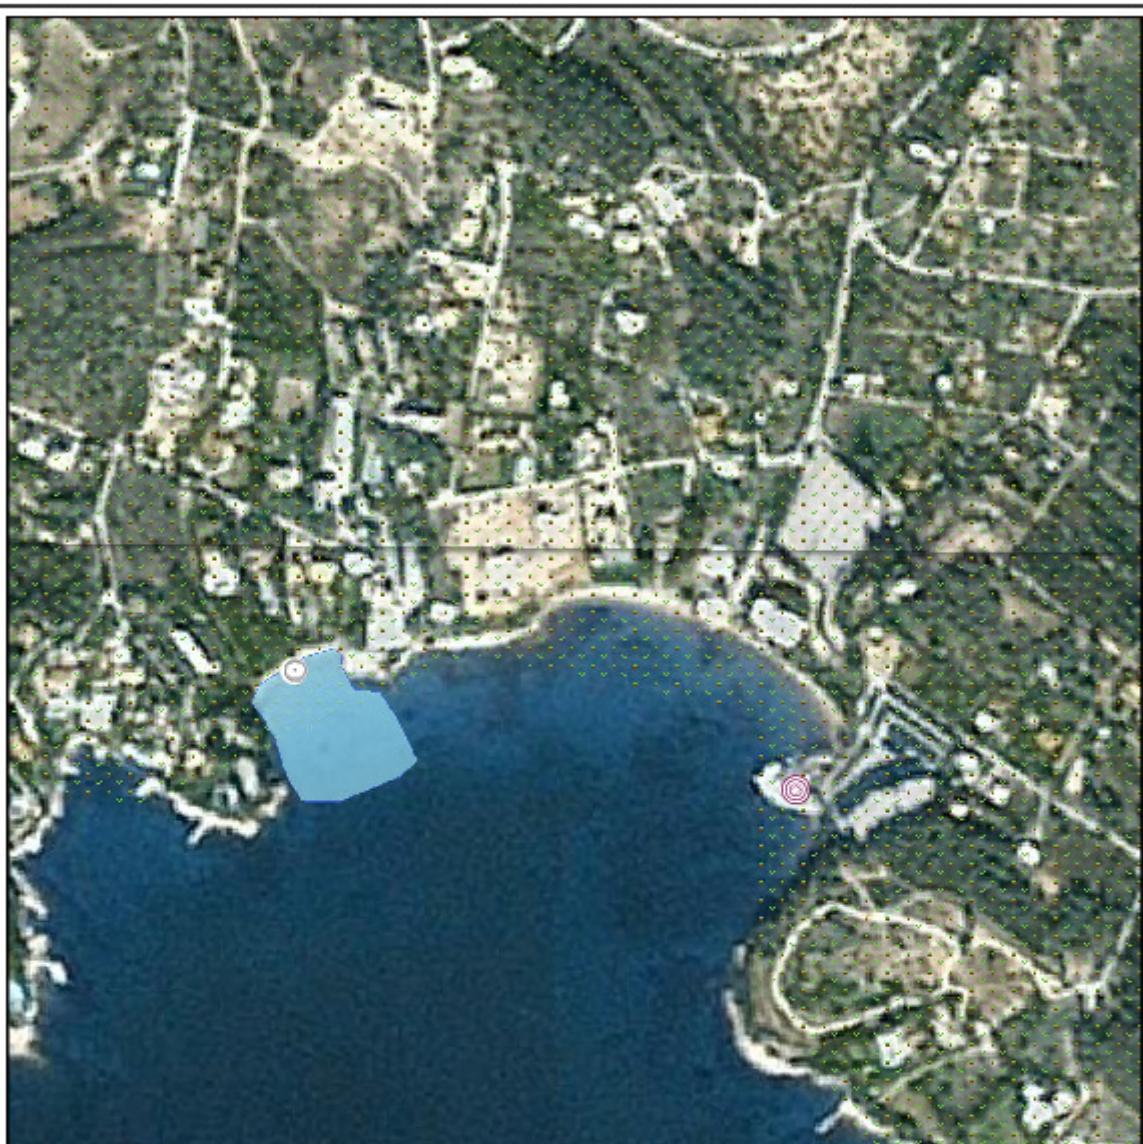
Κόστα

Σημεία διεγυμπτοληφίας:

GRBW039235041101
