ΤΑΥΤΟΤΗΤΑ ΥΔΑΤΩΝ ΚΟΛΥΜΒΗΣΗΣ

Ντρασίζα

ELBW039235043

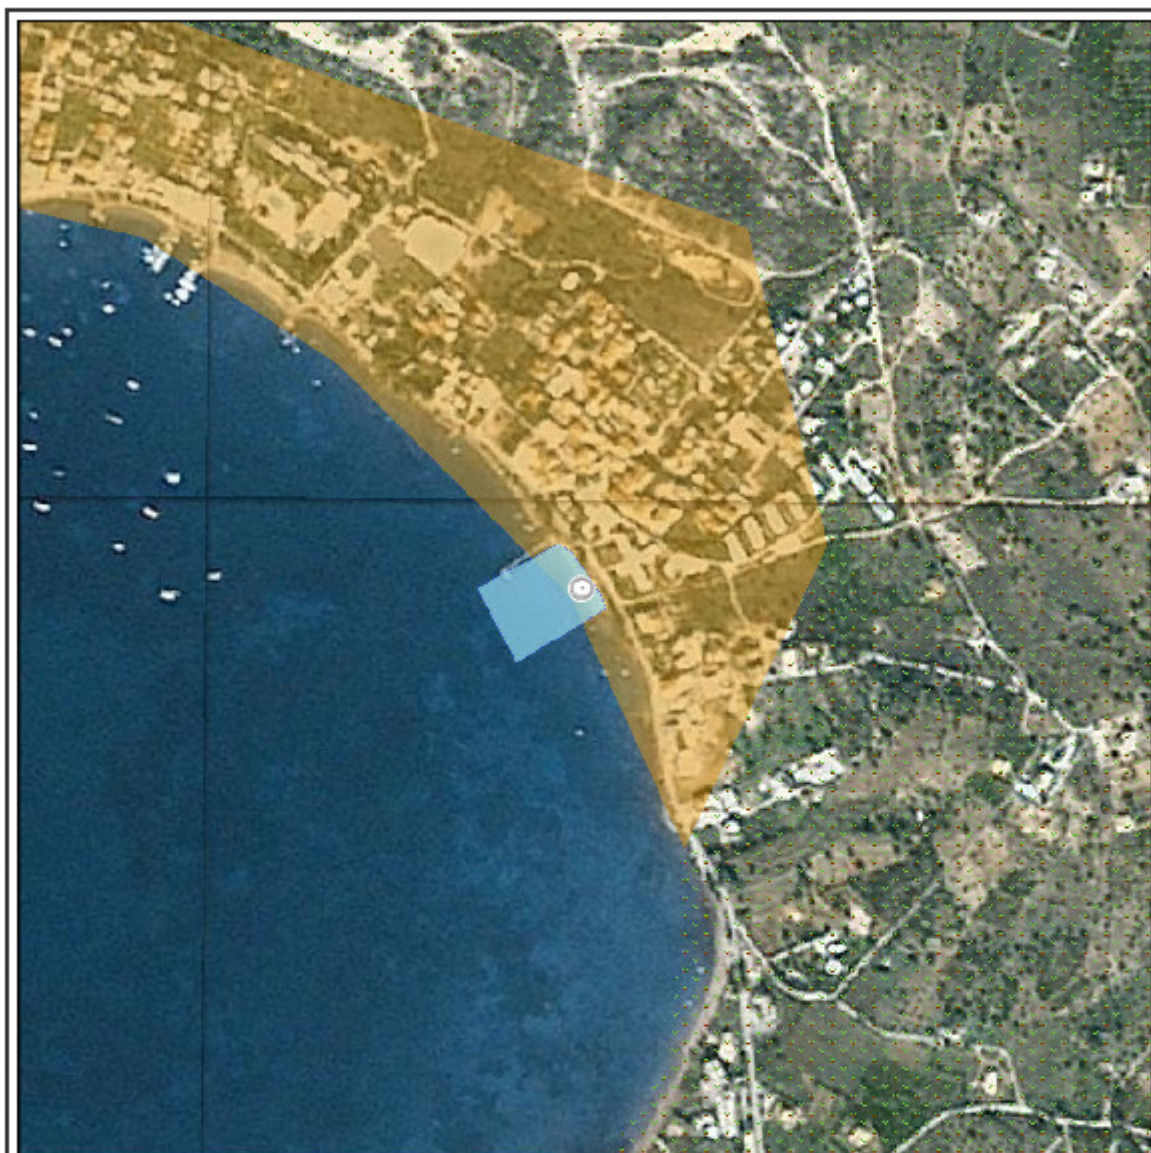
ΥΠΟΜΝΗΜΑ			Ντρασίζα GRBW039235043	
<ul style="list-style-type: none"> Σημείο δειγματοληψίας Ειδική ποταμό/ρρύτιση Ήθιακοιλέργες Μαρτίνα Αγκυροβάλλο/ Προβλήτο Αγκυροβλημένα σκάφη 	<ul style="list-style-type: none"> Εγκατάσταση Επεξεργασίας Λυμάτων (Ε.Ε.Λ.) Σημείο ρεομέτρης αγωγού δόμησης Χρυσά τμήμα υπαθαλάσσιου αγωγού δόμησης Αντλιοστάσιο Βομβηχνία - SEVESO Αγωγός 	<ul style="list-style-type: none"> Χώρας Υγιεινολογικής Τομής Απορρυμμάτων (ΧΥΤΑ) Χώρας Ανιέλεγκτης Δόμησης Απορρυμμάτων (ΧΑΔΑ) Άλλο Οικιστικοί θύλακες μη κλειστούμενοι από σφραγιστικό δίκτυο Αρδευόμενες Κοιλιέργειες 		
Σημεία δειγματοληψίας: Κωδικός GRBW039235043101			ETRS 89 23.1557 37.3235	ΕΓΣΑ 87 N 425046 E 4 130806
