## Αρκαδικό Χωριό

ELBW039237022

Περιφέρεια ΠΕΛΟΠΟΝΝΗΣΟΥ  
Περιφερειακή Ενότητα ΑΡΚΑΔΙΑΣ  
Δήμος Βόρειας Κυνουρίας

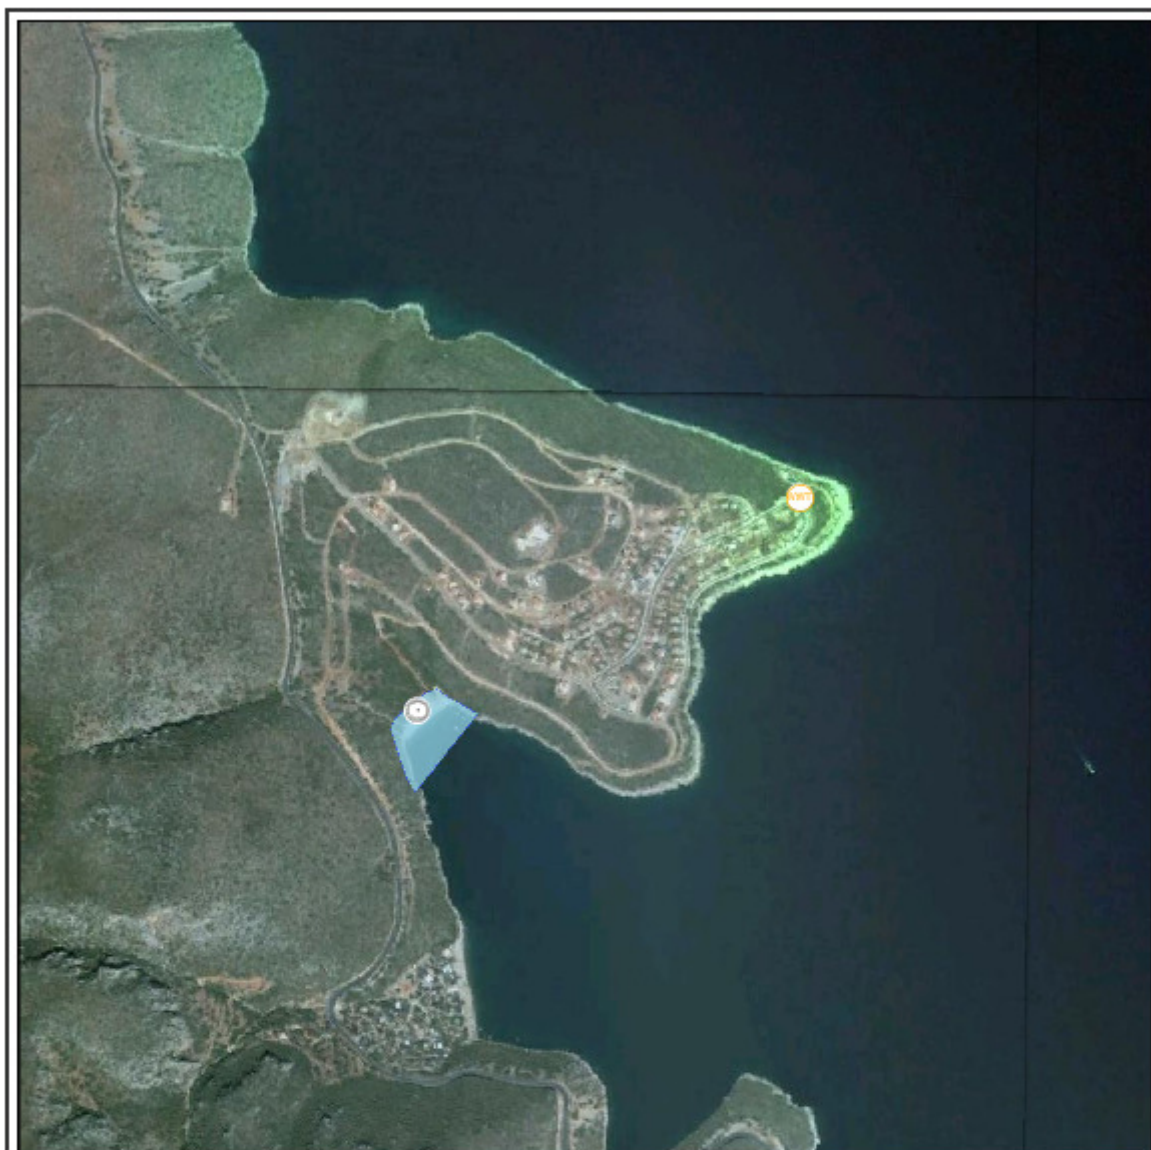
<b>ΥΠΟΜΗΜΑ</b>			<b>Αρκαδικό Χωριό</b>	
Σημείο δειγματοληψίας	Εγκατάσταση Επιβραβωμένης Λογιστικής (Ε.Ε.Λ.)	Χώρας Υγειονομικής Τοπικής Απορριμμάτων (ΧΥΤΑ)	<b>G RBW039237022</b>	
Ειθελή ποταμού/ράματος	Σημείο ειθελής αγωγού διάθεσης	Χώρας Ανιένεγκτης Διάθεσης Απορριμμάτων (ΧΑΔΑ)		
Ίχθυοκαλλιέργειας	Χρυσά τμήμα υπεραλάσσιου αγωγού διάθεσης	Άλλο		
Μαρίνα	Αντλιοστάσιο	Οικιστική θύλακες μη καλυπτόμενοι από αποχετευτικό δίκτυο	Αρδευόμενες Καλλιέργειες	
Αγκυροβόλο/ Πραβλήγα	Βομηχανία - SEVESO	Αγωγός		
Αγκυροβόλημένα σκάφη				
Σημεία δειγματοληψίας:				
<b>Κωδικός</b>			<b>ETRS 89</b>	
GRBW039237022101			22.8084 37.3339	
			<b>ΕΓΣΑ 87</b>	
			N 394289 E 4132291	
Υπόβαθρο: Google Earth
