# ΤΑΥΤΟΤΗΤΑ ΥΔΑΤΩΝ ΚΟΛΥΜΒΗΣΗΣ

Αρχάγγελος

ELBW039251067

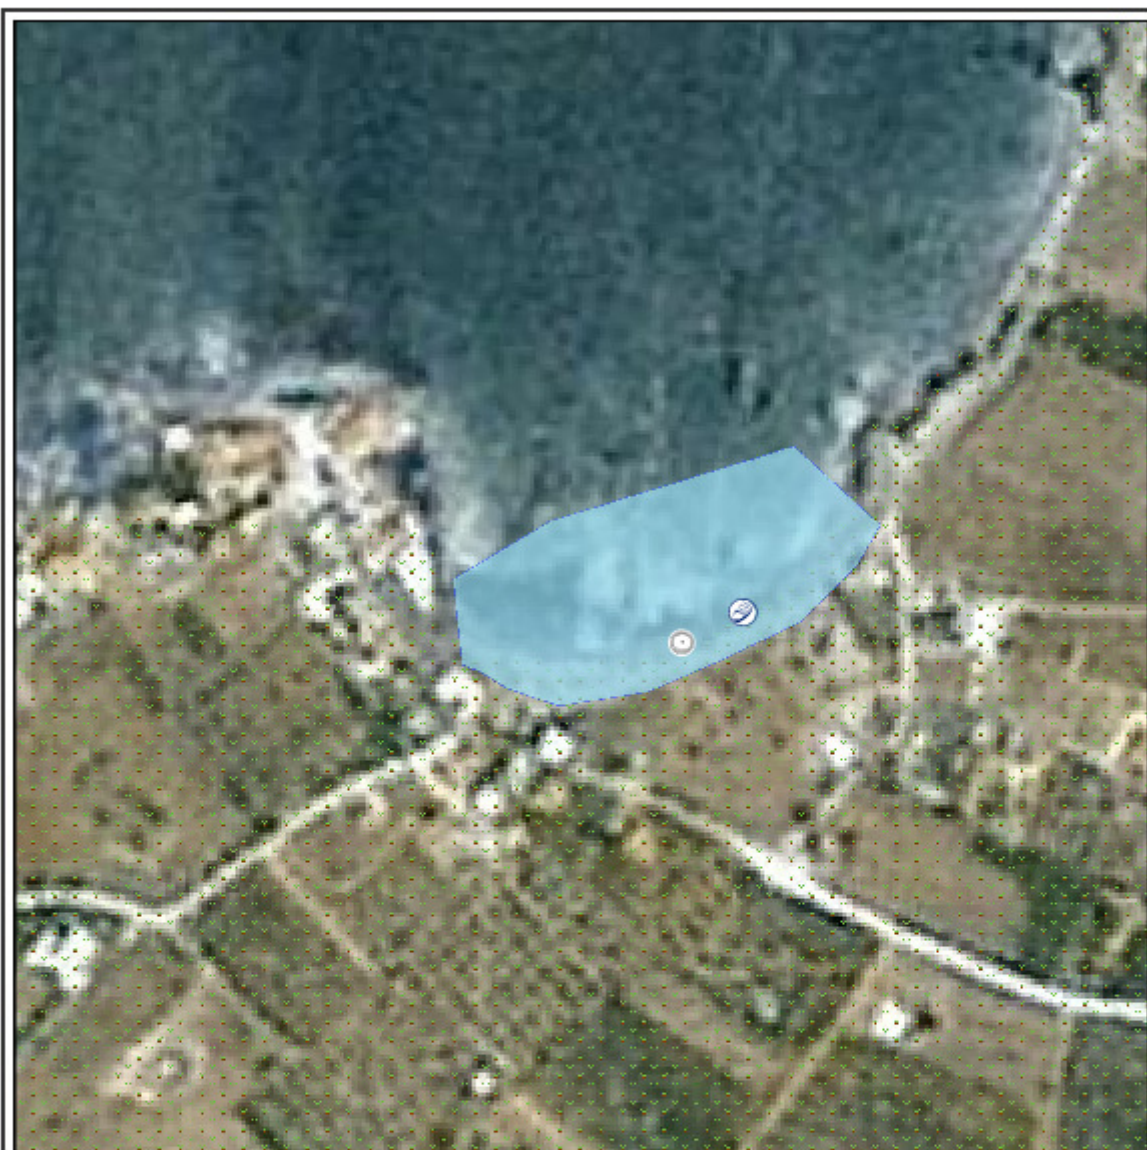
<b>ΥΠΟΜΗΝΗΜΑ</b>			<b>Αρχάγγελος</b> <b>GRBW039251067</b>    	
<ul style="list-style-type: none"> <li>  Σημείο δειγματοληψίας</li> <li>  Ειφορή ποταμού/ράματος</li> <li>  Ήθροισμαλέγους</li> <li>  Μαρίνα</li> <li>  Αγκυροβόλο/ Πραβλίγα</li> <li>  Αγκυροβόλο/μείνα σκάφη</li> </ul>	<ul style="list-style-type: none"> <li>  Εγκατάσταση Επιβραβυσίας Λαγμάτων (Ε.Ε.Λ.)</li> <li>  Σημείο εκβολής αγωγού δάβλασης</li> <li>  Χερσαίο τμήμα υπεραλάσσιου αγωγού δάβλασης</li> <li>  Αντλιοστάσιο</li> <li>  Βομηχανία - SEVESO</li> <li>  Αγωγός</li> </ul>	<ul style="list-style-type: none"> <li>  Χώρας Υγειονομικής Τοπικής Απορριμμάτων (ΧΥΤΑ)</li> <li>  Χώρας Ανιεύμενης Δάβλασης Απορριμμάτων (ΧΑΔΑ)</li> <li>  Άλλο</li> <li>  Οικιστική θύλακες μη καλυπτόμενοι από αποχετευτικό δίκτυο</li> <li>  Αρδευόμενος Καλλιέργειας</li> </ul>		
Σημεία δειγματοληψίας: <b>Κωδικός</b> GRBW039251067101			<b>ETRS 89</b> 22.8793    36.6284	<b>ΕΓΣΑ 87</b> N 399652    E 4053947
