## Άγιοι Πάντες

**ΚΩΔΙΚΟΣ ΤΑΥΤΟΤΗΤΑΣ:**

ELBW049165014

Τα ύδατα κολύμβησης στην ακτή Άγιοι Πάντες είναι εξαιρετικής ποιότητας με βάση τα αποτελέσματα της ταξινόμησης της τελευταίας τετραετίας.

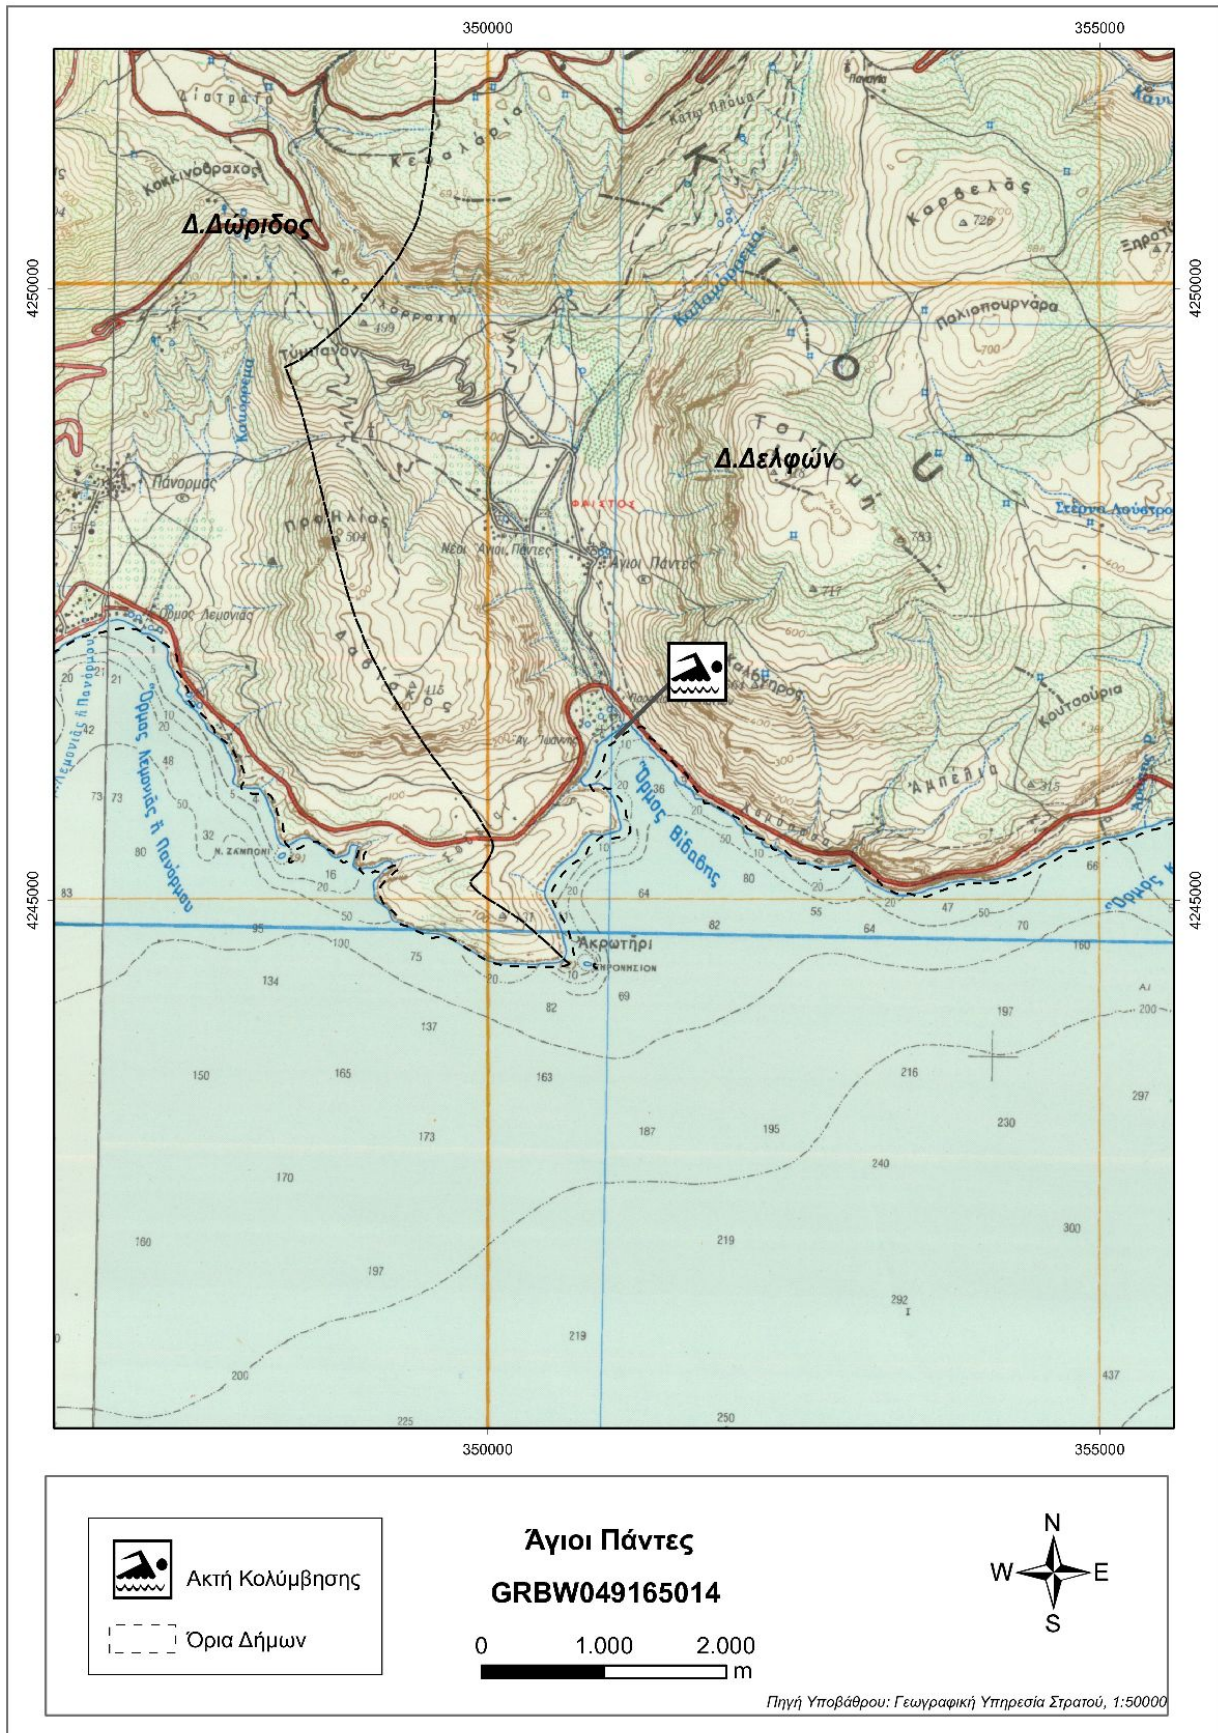
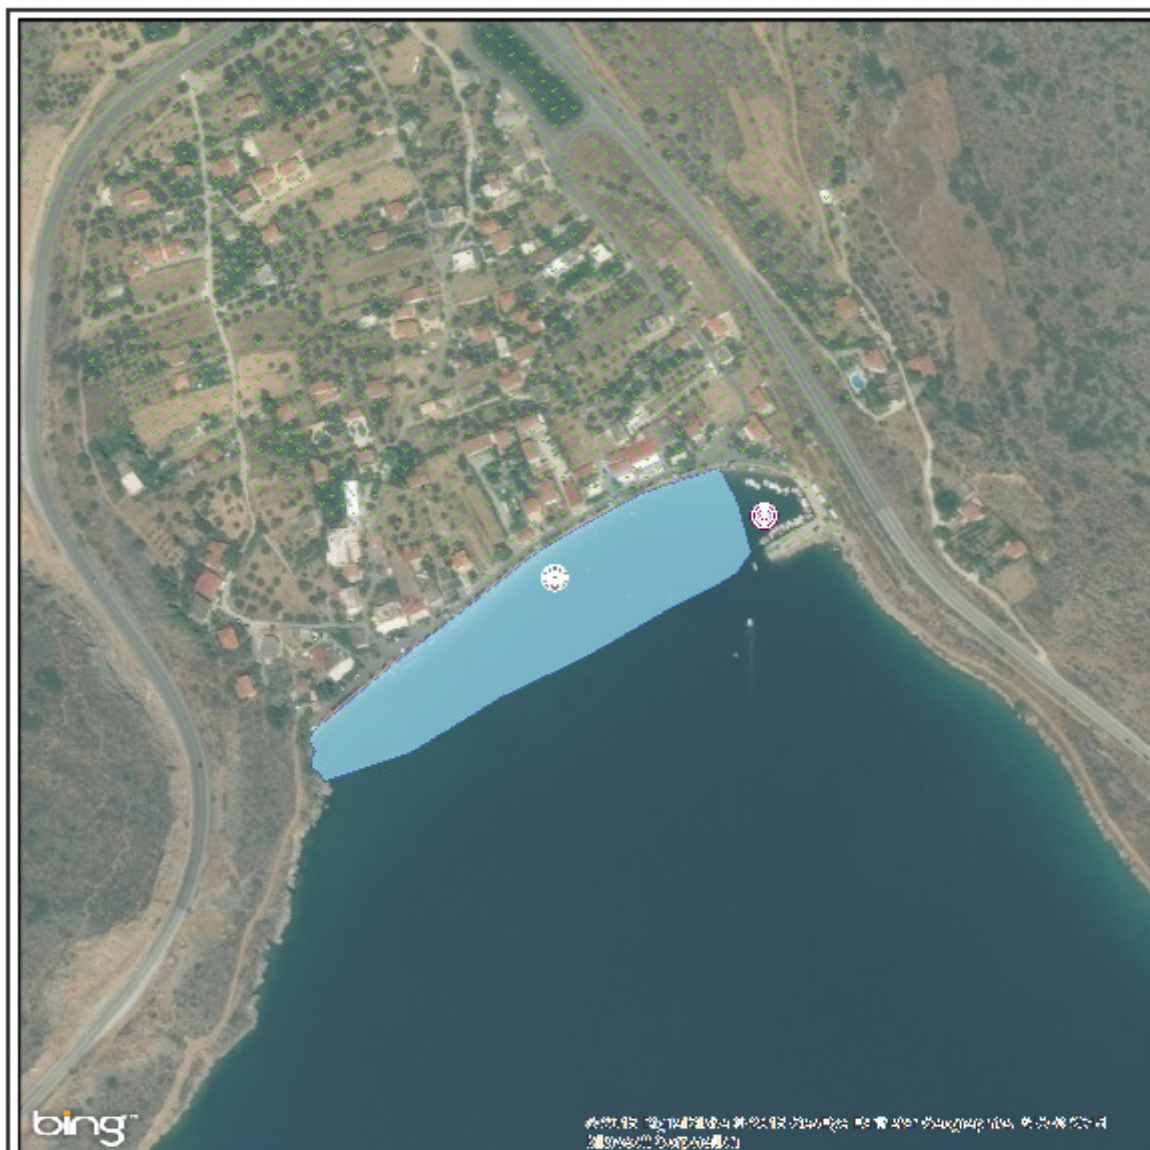
**Άγιοι Πάντες**  
**GRBW049165014**

Σημείο δειγματοληψίας:  
**Κωδικός**  
 GRBW049165014101

**ETRS 89**  
 22.2968 38.3553

**ΕΓΣΑ 87**  
 N 351029 E 4246323
