Χιλιαδού

ΚΩΔΙΚΟΣ ΤΑΥΤΟΤΗΤΑΣ:

ELBW049166018

Η θέσπιση Μητρώου Ταυτοτήτων Υδάτων Κολύμβησης υπαγορεύεται από την Ευρωπαϊκή Οδηγία 2006/7/ΕΚ, σχετικά με τη διαχείριση της ποιότητας των υδάτων κολύμβησης και συνιστά μια καινοτόμο προσέγγιση, με βασικό στόχο την ενημέρωση των πολιτών και την παροχή χρήσιμων στοιχείων για την σύγκριση και την επιλογή ακτών κολύμβησης. Η ταυτότητα των υδάτων κολύμβησης παρέχει πληροφορίες για τις φυσικές και γεωγραφικές συνθήκες της περιοχής της ακτής, για τα υδρολογικά χαρακτηριστικά των υδάτων κολύμβησης, καθώς και για την αξιολόγηση των πιθανών κινδύνων ρύπανσης στην περιοχή.

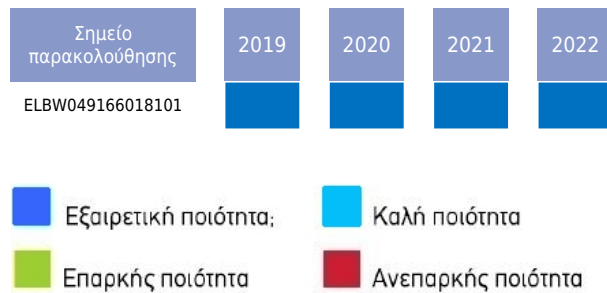
Από το 2010, η παρακολούθηση και η αξιολόγηση της ποιότητας

των υδάτων για τις κολυμβητικές περιόδους πραγματοποιείται σύμφωνα με τα προβλεπόμενα στην Οδηγία 2006/7/ΕΚ και με συναξιολόγηση των αποτελεσμάτων παρακολούθησης των τελευταίων ετών.

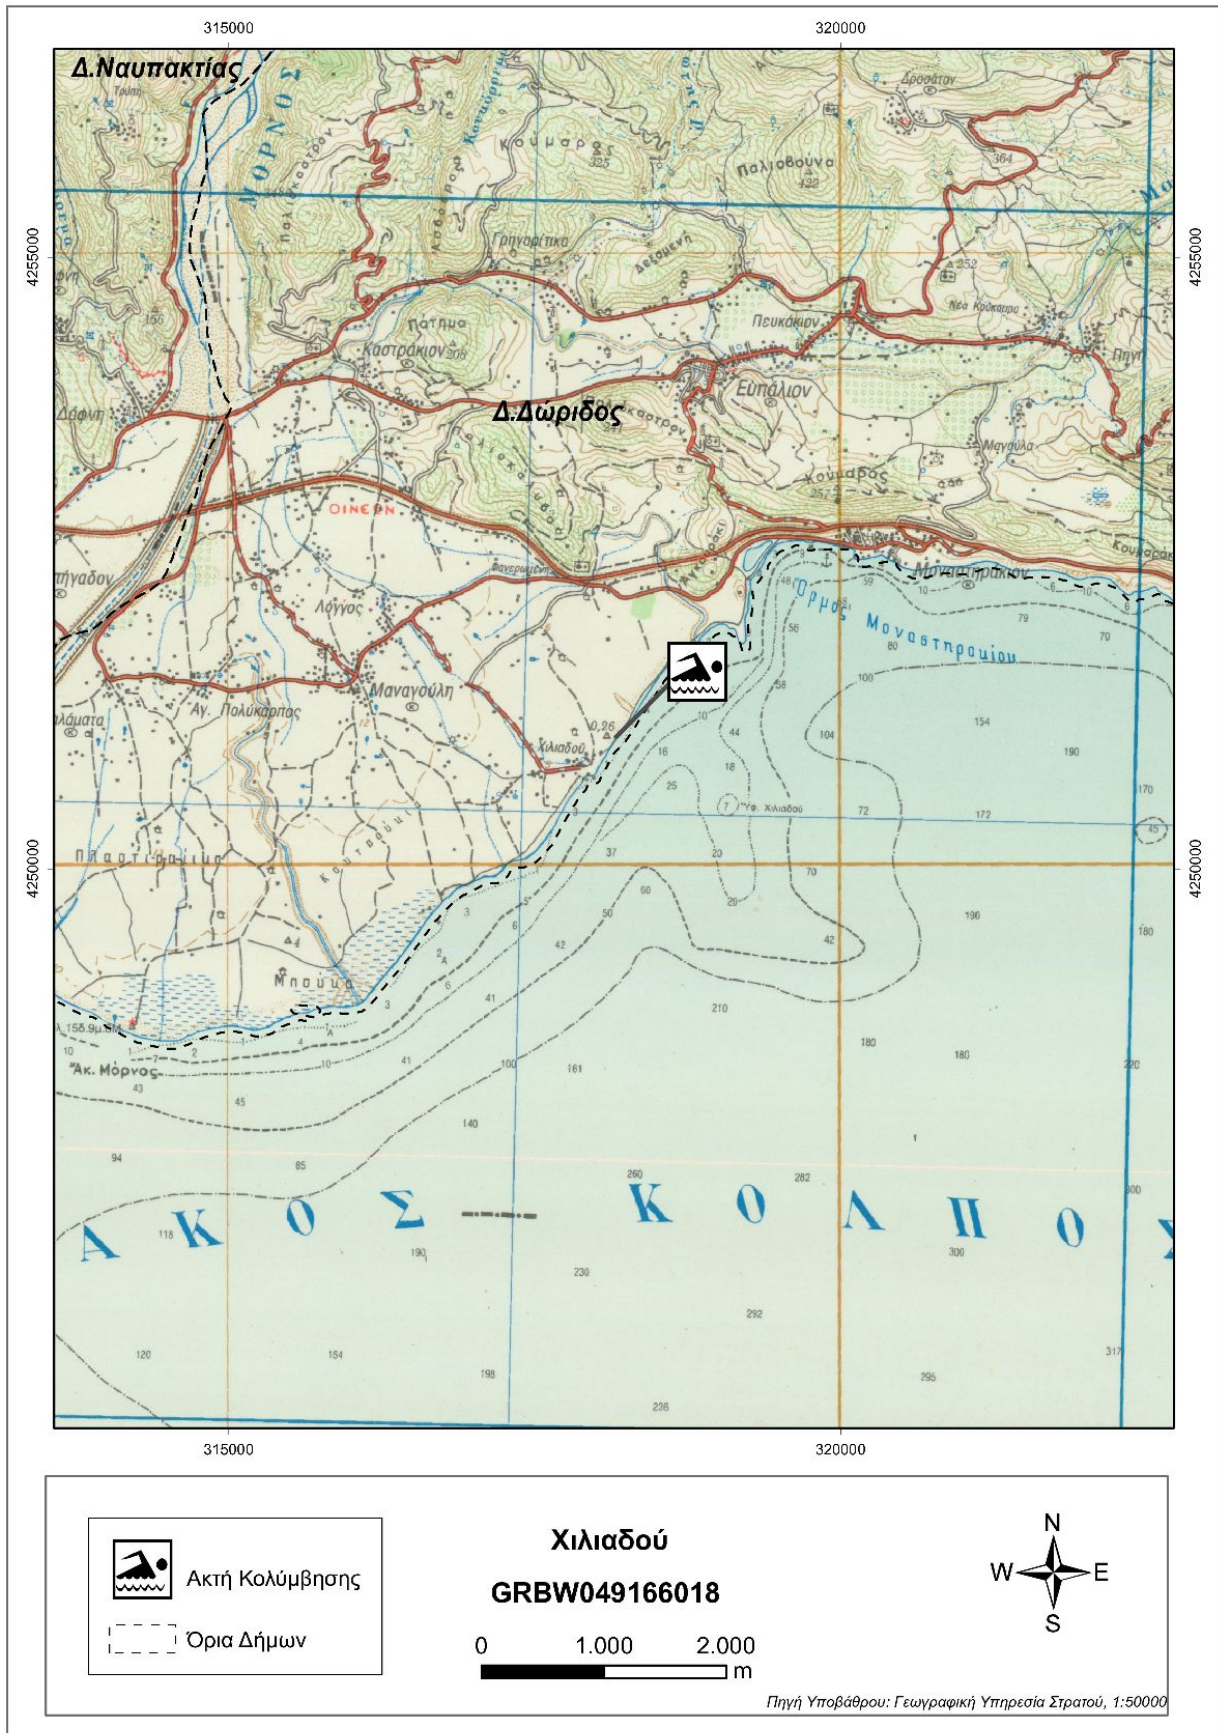
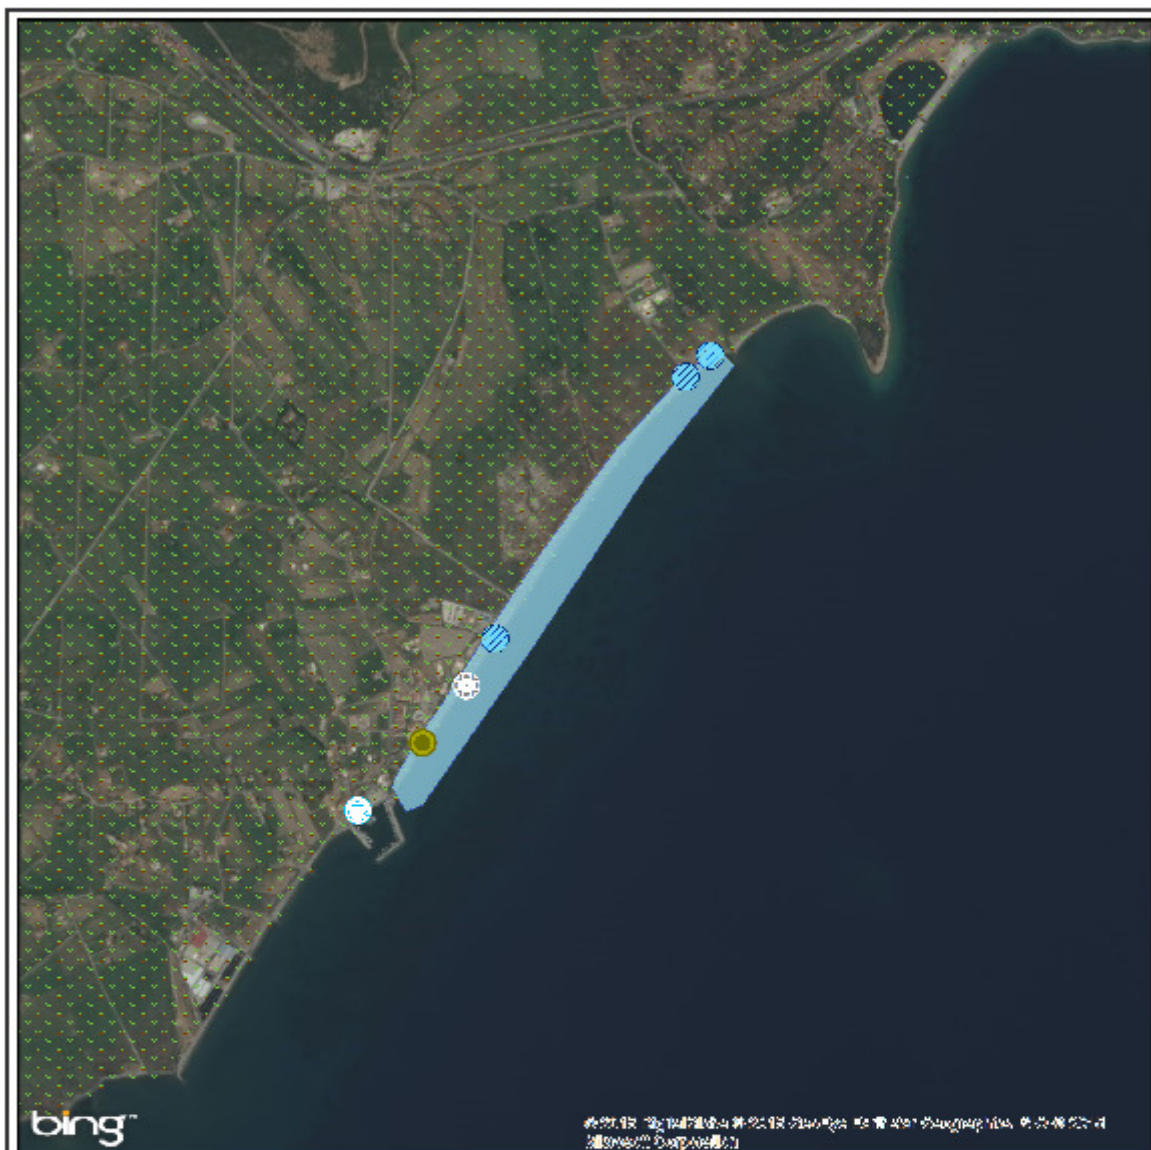
Σημείο δειγματοληψίας:
Κωδικός
 GRBW049166018101

ETRS 89
 21.9196 38.3919

ΕΓΣΑ 87
 N 318163 E 4251060
