ΥΠΟΥΡΓΕΙΟ
ΠΕΡΙΒΑΛΛΟΝΤΟΣ
& ΕΝΕΡΓΕΙΑΣ

ΤΑΥΤΟΤΗΤΑ ΥΔΑΤΩΝ ΚΟΛΥΜΒΗΣΗΣ

Μαραθιά

ELBW049166024

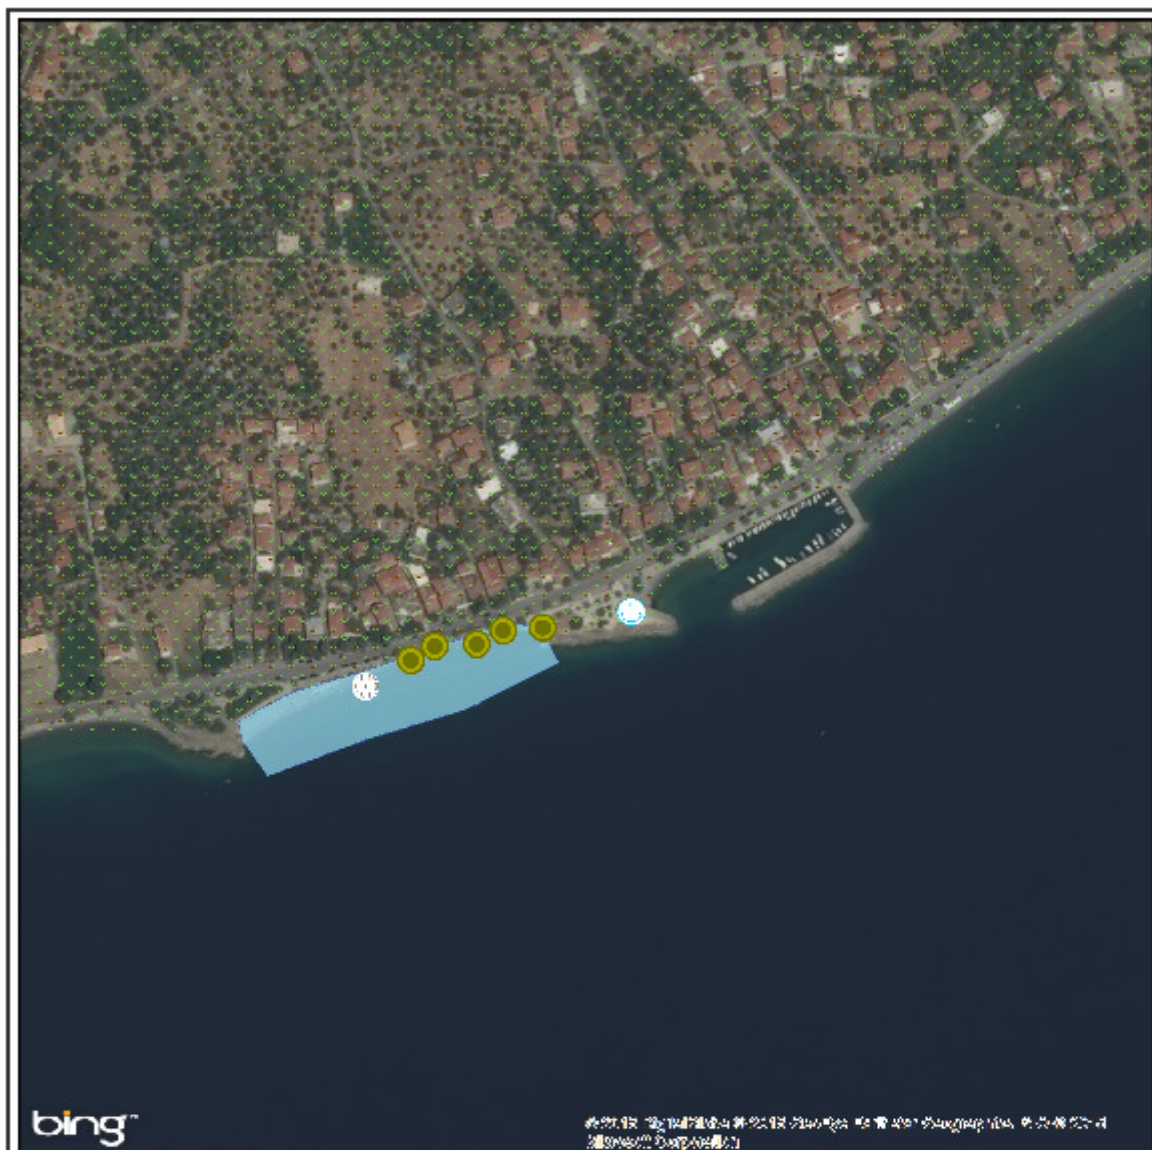
Κατά μήκος της κολυμβητικής ακτής εντοπίζονται οι εκβολές πέντε αγωγών μεταφοράς ομβρίων. Οι αγωγοί δυνητικώς, μεταφέρουν ρυπαντικό φορτίο από τον οικισμό που βρίσκεται ανάντη της ακτής και συγκεκριμένα από τις επιφανειακές απορροές των δρόμων και των χώρων στάθμευσης. Παρά ταύτα, λόγω του μικρού μεγέθους του οικισμού δεν αναμένεται σημαντική επίδραση στην ποιότητα των υδάτων.

Κατά την επί τόπου επίσκεψη στην παραλία δεν παρατηρήθηκε η ύπαρξη πίσσας και λαδιών ενώ, στο μέτωπο της ακτής εντοπίστηκε περιορισμένη ποσότητα οικοδομικών απορριμμάτων. Τα κολυμβητικά ύδατα ήταν διαυγή και καθαρά.

Αναφορικά με την διαχείριση των λυμάτων του οικισμού Μαραθιά είναι σκόπιμο να διερευνηθεί η εφαρμογή κατάλληλων ιδιωτικών συστημάτων ή συστημάτων επεξεργασίας μικρής κλίμακας τα οποία προσφέρουν προστασία του υπόγειου υδροφορέα και συνεπαγόμενα της θαλάσσιας περιοχής από εισροές ρυπαντικού φορτίου. Σχετικά με τη λειτουργία του χώρου ελλιμενισμού αλιευτικών πλεούμενων συνιστάται η ορθή περιβαλλοντική διαχείριση των αποβλήτων των σκαφών σύμφωνα με την ισχύουσα νομοθεσία.
