ΤΑΥΤΟΤΗΤΑ ΥΔΑΤΩΝ ΚΟΛΥΜΒΗΣΗΣ

Κάτω Μαραθιά

ELBW049166025

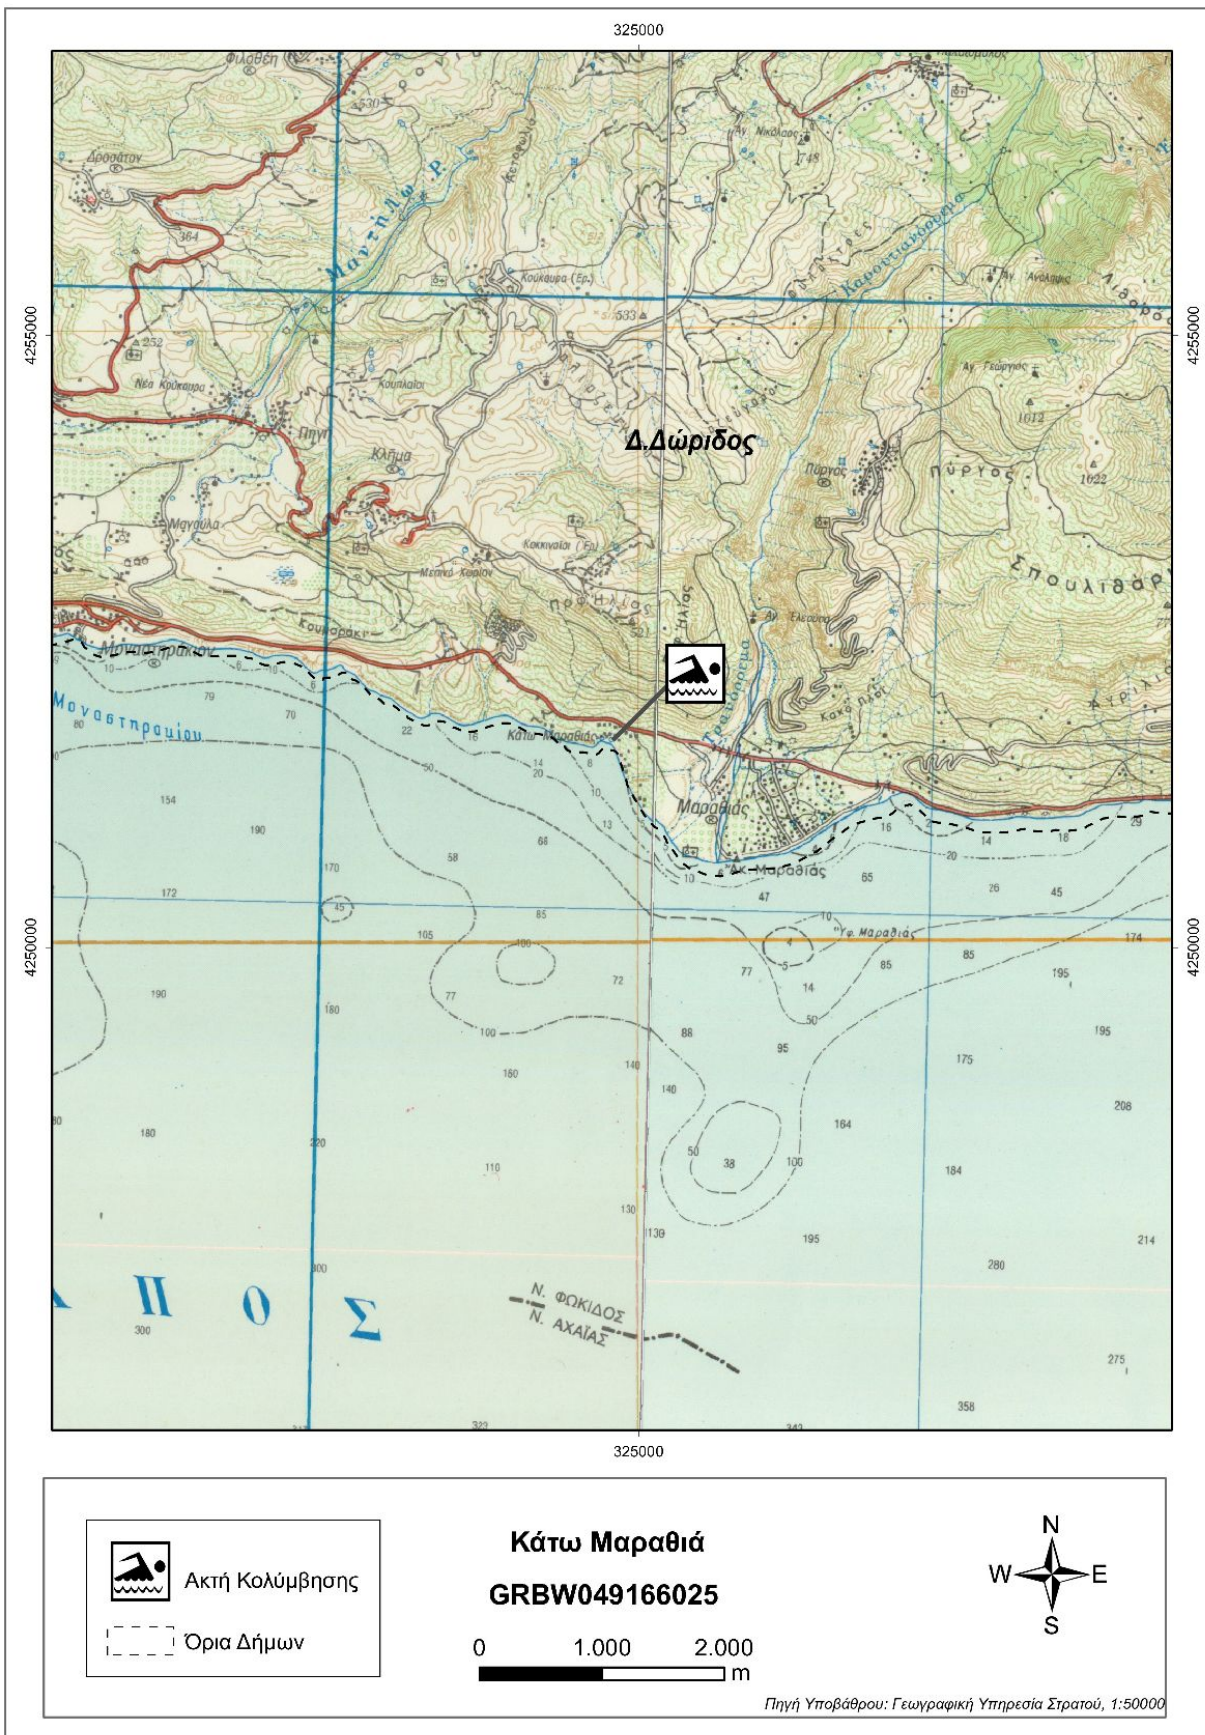
Κάτω Μαραθιά
GRBW049166025
 0 1.000 2.000
 m

Ακτή Κολύμβησης
  Όρια Δήμων

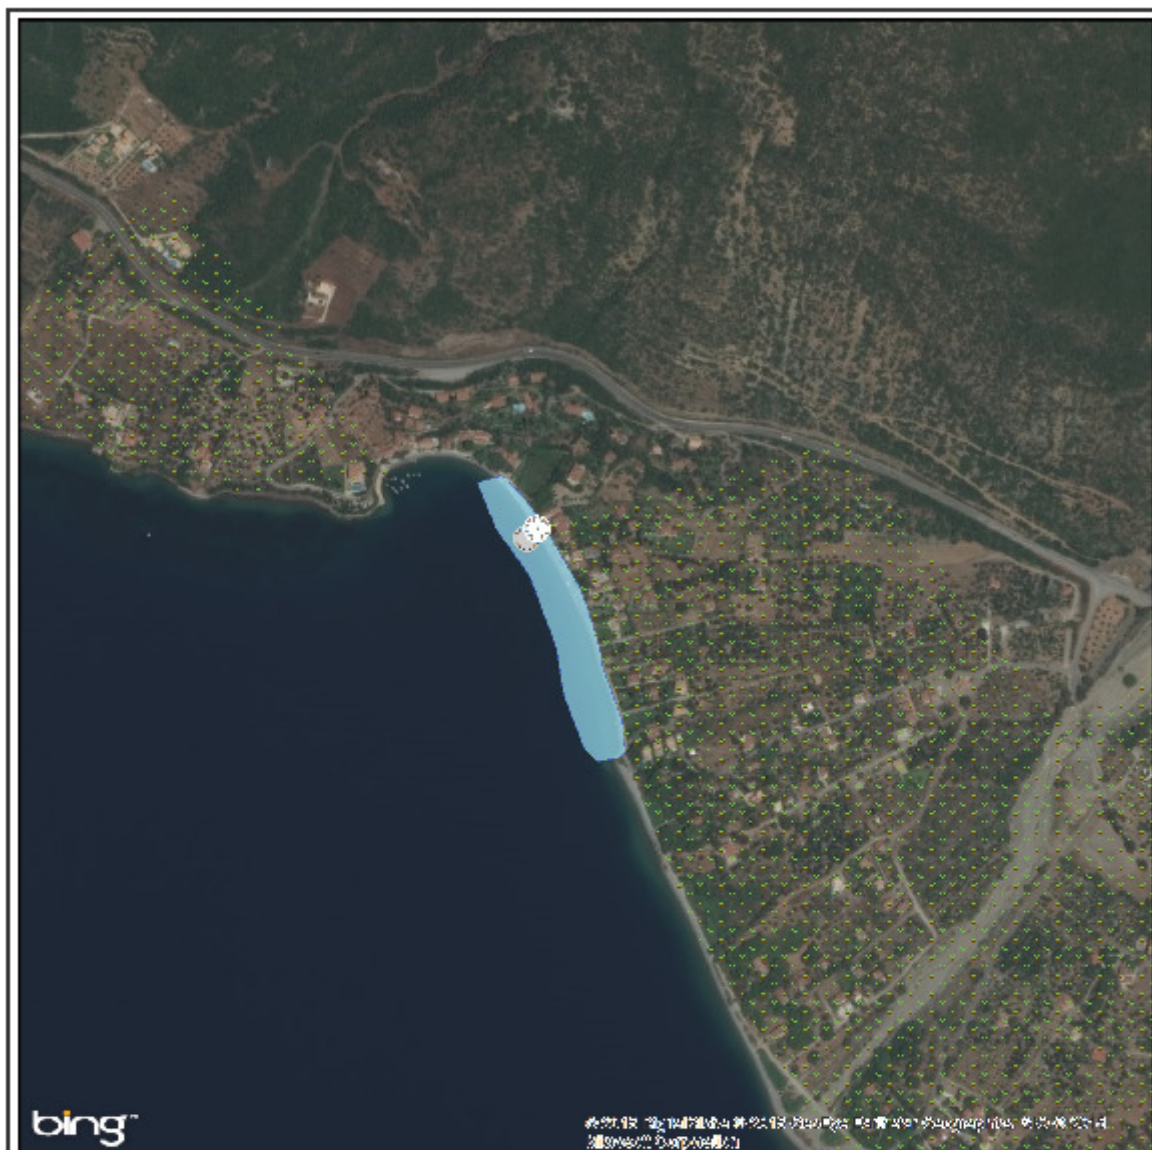
Κάτω Μαραθιά
GRBW049166025

Κατά την επί τόπου επίσκεψη στην παραλία δεν παρατηρήθηκε η ύπαρξη πίσσας και λαδιών άλλα εντοπίσθηκε περιορισμένη ποσότητα οικιακών απορριμμάτων. Στο μέτωπο της ακτής και συγκεκριμένα στο βόρειο άκρο της περιοχής κολύμβησης

βρέθηκε αγωγός από τον οποίο εκβάλλουν υπόγεια ύδατα. Τα κολυμβητικά ύδατα ήταν διαυγή και καθαρά.
