ΤΑΥΤΟΤΗΤΑ ΥΔΑΤΩΝ ΚΟΛΥΜΒΗΣΗΣ

Βουλιαγμένη

ΚΩΔΙΚΟΣ ΤΑΥΤΟΤΗΤΑΣ:
ELBW069216023

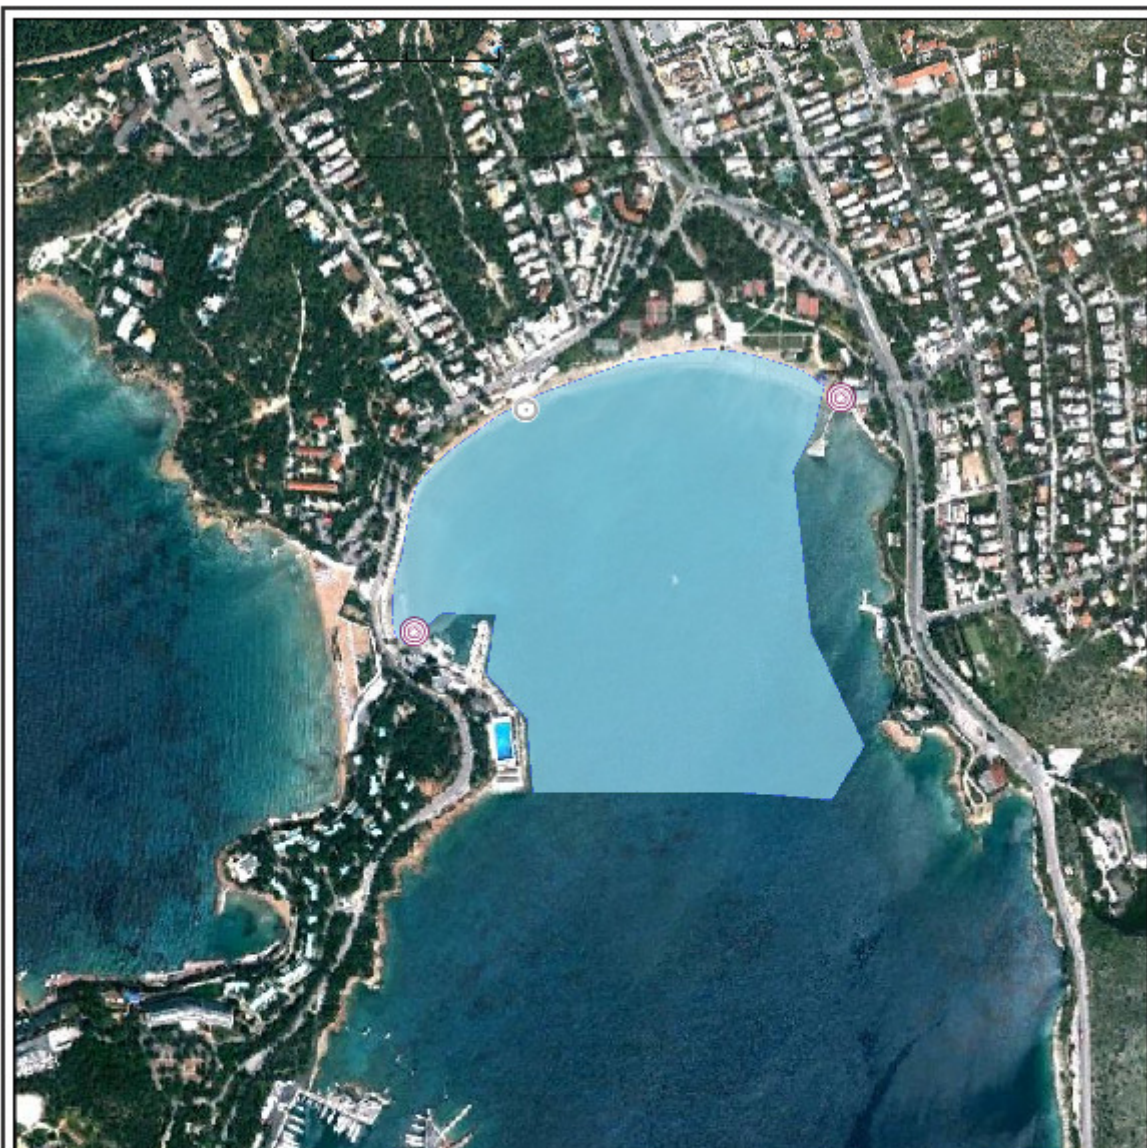
Βουλιαγμένη
GRBW069216023

Σημεία δειγματοληψίας:

Κωδικός
GRBW0692 16023101

ETRS 89
23.7763 37.8125

ΕΓΣΑ 87
N 480160 E 4184747
