ΤΑΥΤΟΤΗΤΑ ΥΔΑΤΩΝ ΚΟΛΥΜΒΗΣΗΣ

Σούνιο

ΚΩΔΙΚΟΣ ΤΑΥΤΟΤΗΤΑΣ:
ELBW069219035

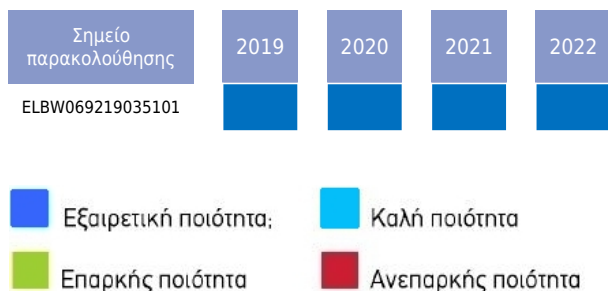
Ποιότητα κολυμβητικών υδάτων

Η παραλία Σούνιο αναγνωρίστηκε ως ακτή κολύμβησης το έτος 1990 και έκτοτε παρακολουθείται στο πλαίσιο των ετησίων προγραμμάτων παρακολούθησης της ποιότητας των κολυμβητικών υδάτων, τα οποία πραγματοποιούνται με ευθύνη του Υπουργείου Παραγωγικής Ανασυγκρότησης Περιβάλλοντος και Ενέργειας.

Από το 2010, η παρακολούθηση και η αξιολόγηση της ποιότητας των υδάτων για τις κολυμβητικές περιόδους πραγματοποιείται σύμφωνα με τα προβλεπόμενα στην Οδηγία 2006/7/ΕΚ και με συναξιολόγηση των αποτελεσμάτων παρακολούθησης των τελευταίων ετών.

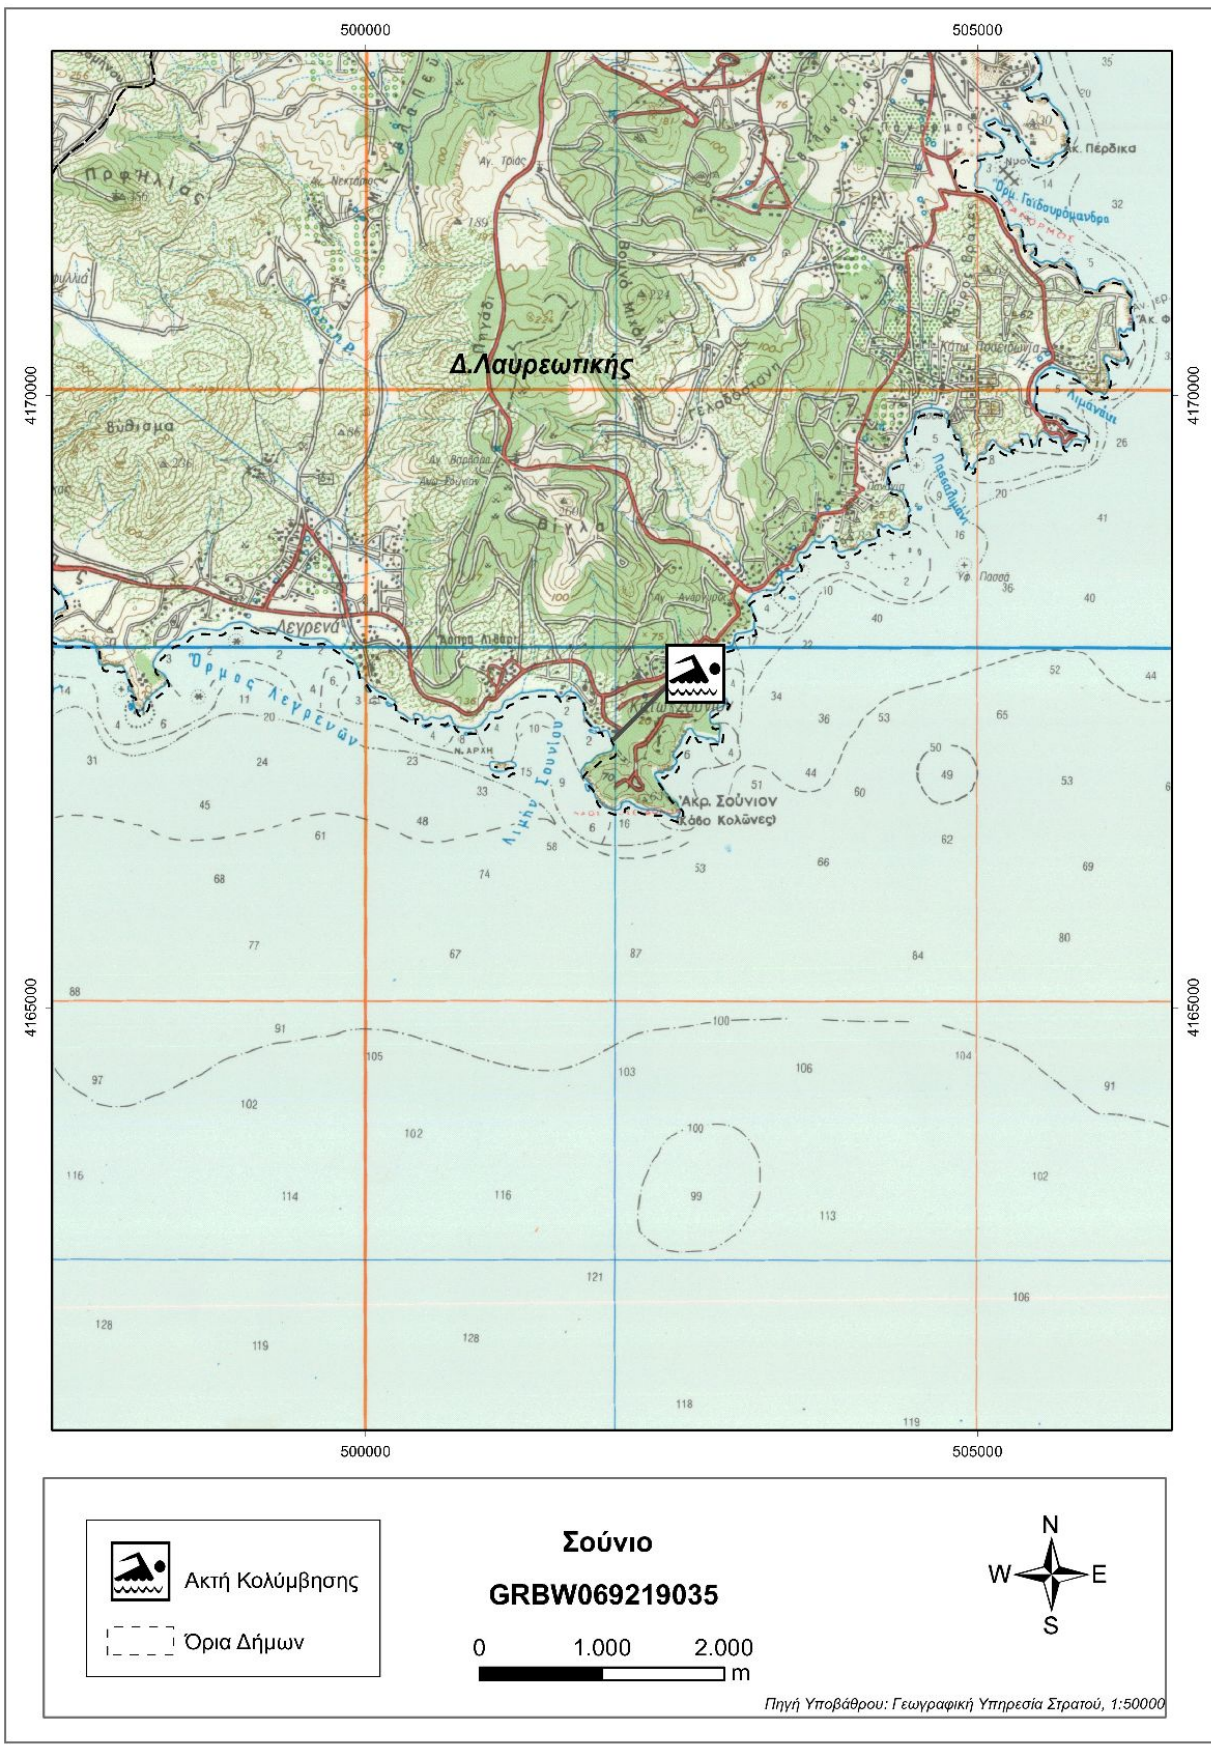
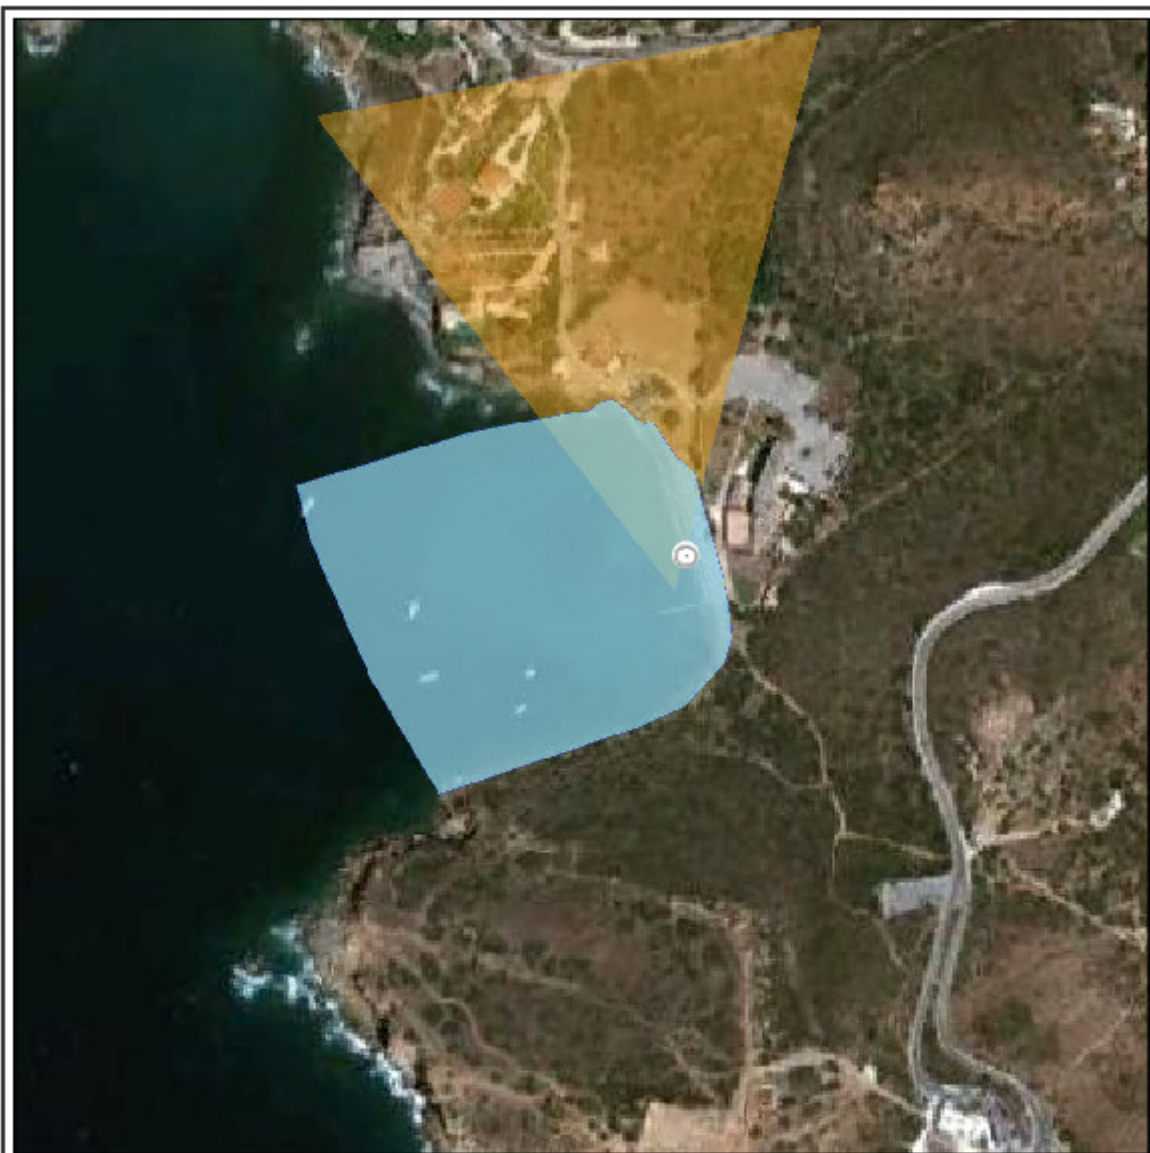
Σημείο δειγματοληψίας:

Κωδικός
GRBW06 921 90 35 101

ΕΤΡS 89
24.0247 37.654

ΕΓΣΑ 87
N 502029 E 4167139

Σούνιο
GRBW069219035
