# ΤΑΥΤΟΤΗΤΑ ΥΔΑΤΩΝ ΚΟΛΥΜΒΗΣΗΣ

## Δασκαλειό Νότια

**ΚΩΔΙΚΟΣ ΤΑΥΤΟΤΗΤΑΣ:**

ELBW069219037

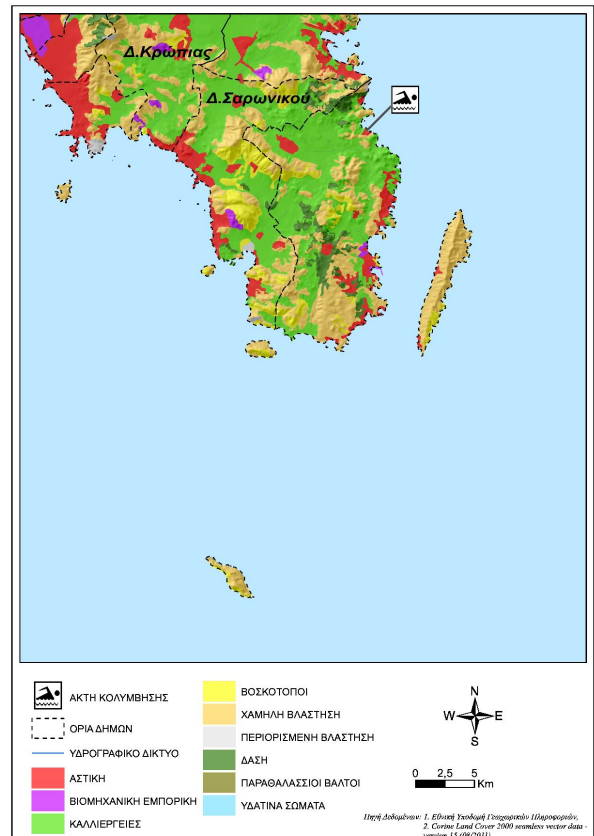
Στην ευρύτερη περιοχή της λεκάνης απορροής της ακτής κυριαρχεί η ασυνεχής δόμηση ενώ περιμετρικά των οικισμών εντοπίζονται αγροτικές εκτάσεις και περιορισμένες φυσικές περιοχές που καλύπτονται από σκληρόφυλλη βλάστηση.

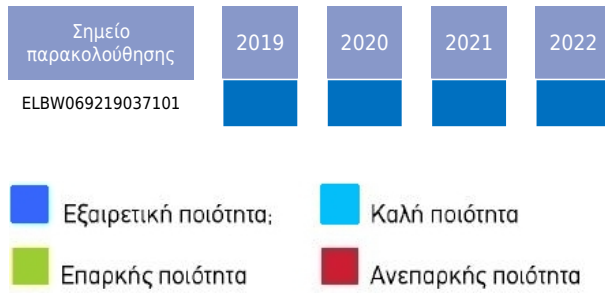
Η παραλία Δασκαλειό Νότια αναγνωρίστηκε ως ακτή κολύμβησης το έτος 1990 και έκτοτε παρακολουθείται στο πλαίσιο των ετησίων προγραμμάτων παρακολούθησης της ποιότητας των κολυμβητικών υδάτων, τα οποία πραγματοποιούνται με ευθύνη του Υπουργείου Παραγωγικής Ανασυγκρότησης Περιβάλλοντος και Ενέργειας.

Από το 2010, η παρακολούθηση και η αξιολόγηση της ποιότητας των υδάτων για τις κολυμβητικές περιόδους πραγματοποιείται σύμφωνα με τα προβλεπόμενα στην Οδηγία 2006/7/ΕΚ και με συναξιολόγηση των αποτελεσμάτων παρακολούθησης των τελευταίων ετών.

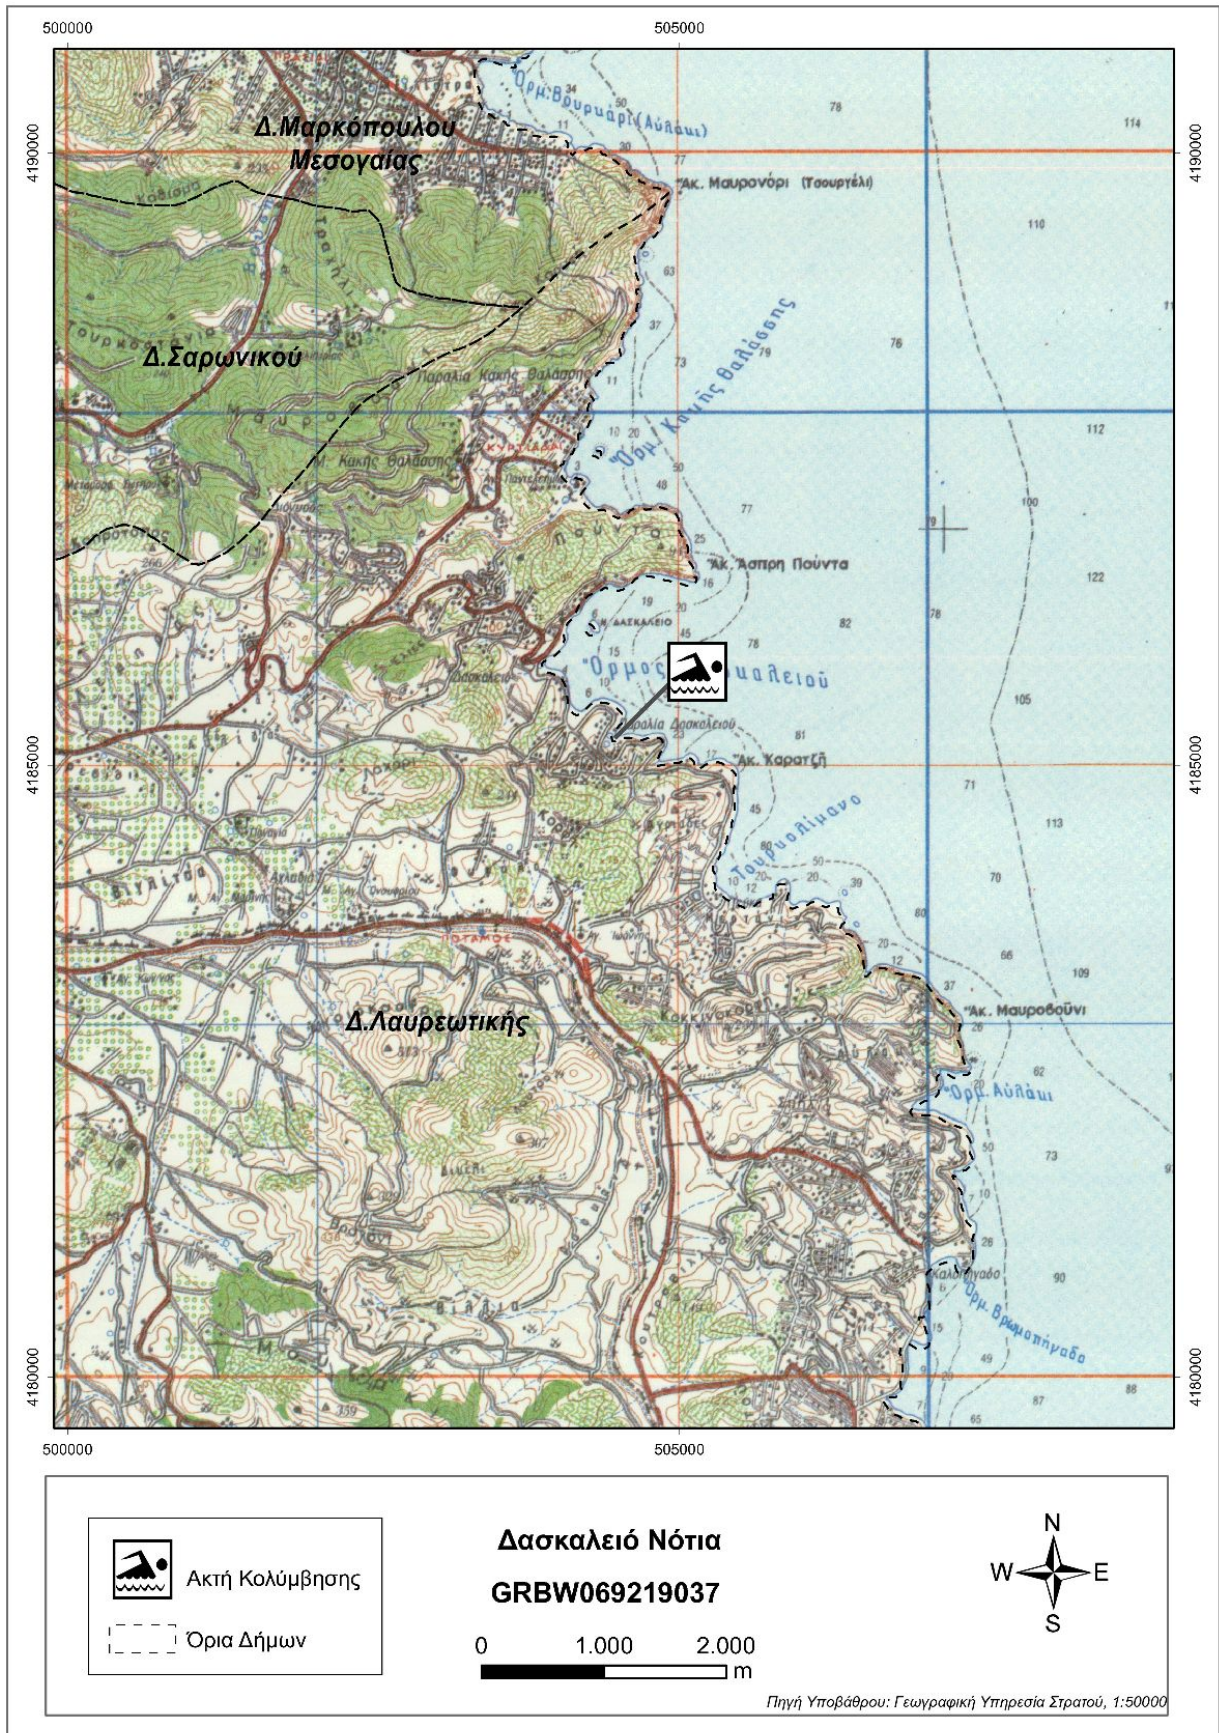
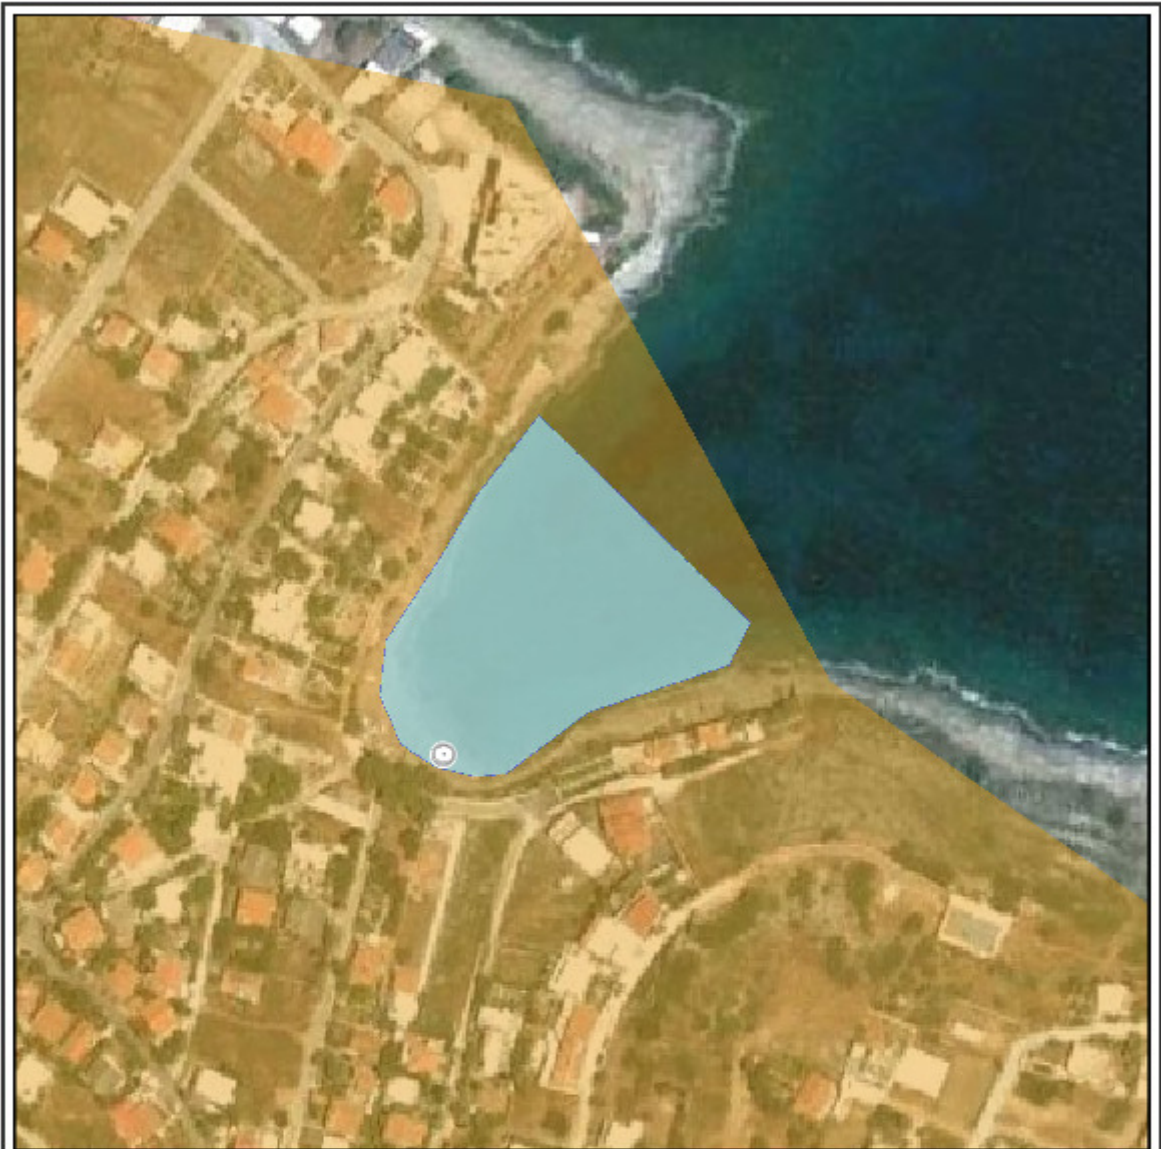
**Δασκαλειό Νότια**  
**GRBW069219037**

Σημεία δειγματοληψίας:

**Κωδικός**  
GRBW0692 19037101

**ETRS 89**  
24.0524 37.8169

**ΕΓΣΑ 87**  
N 504462 E 4185213
