# ΤΑΥΤΟΤΗΤΑ ΥΔΑΤΩΝ ΚΟΛΥΜΒΗΣΗΣ

## Νέα Στύρα - Venus

ELBW079151055

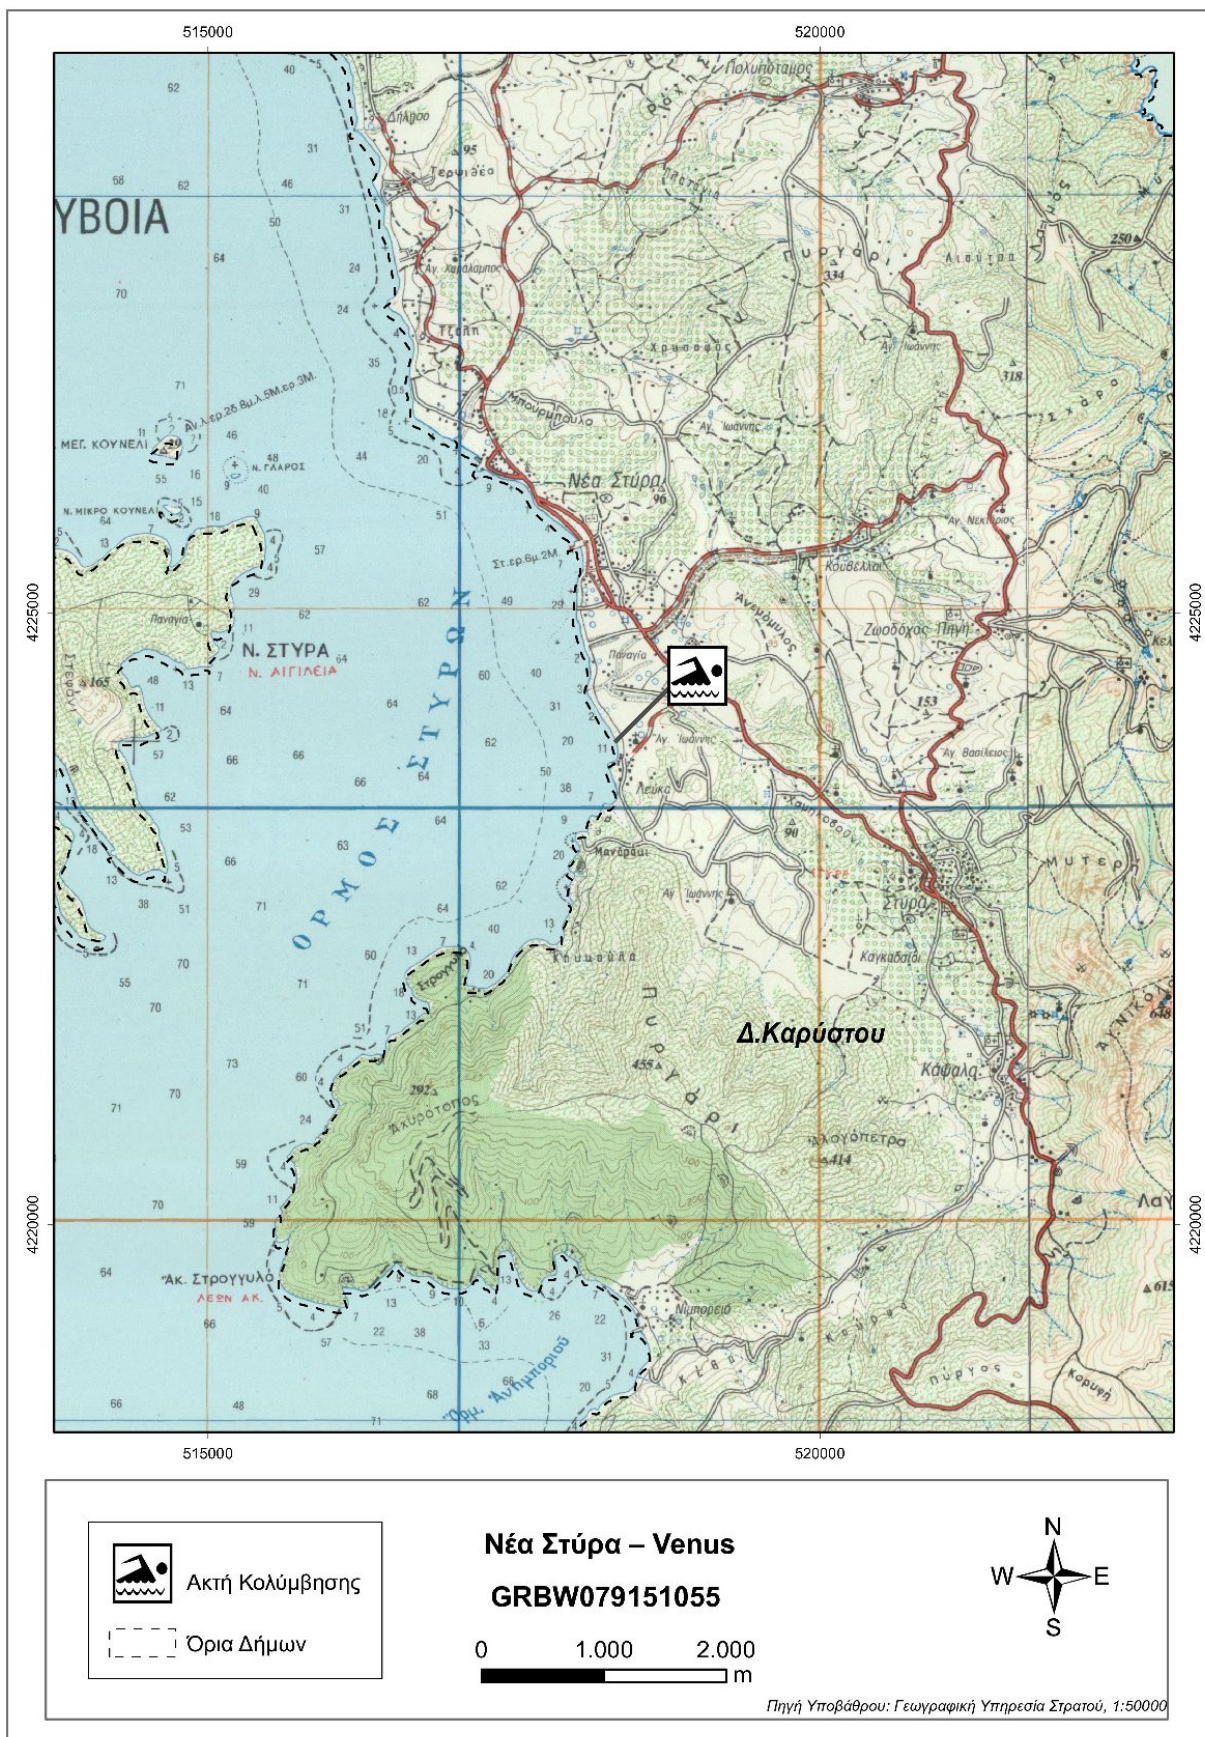
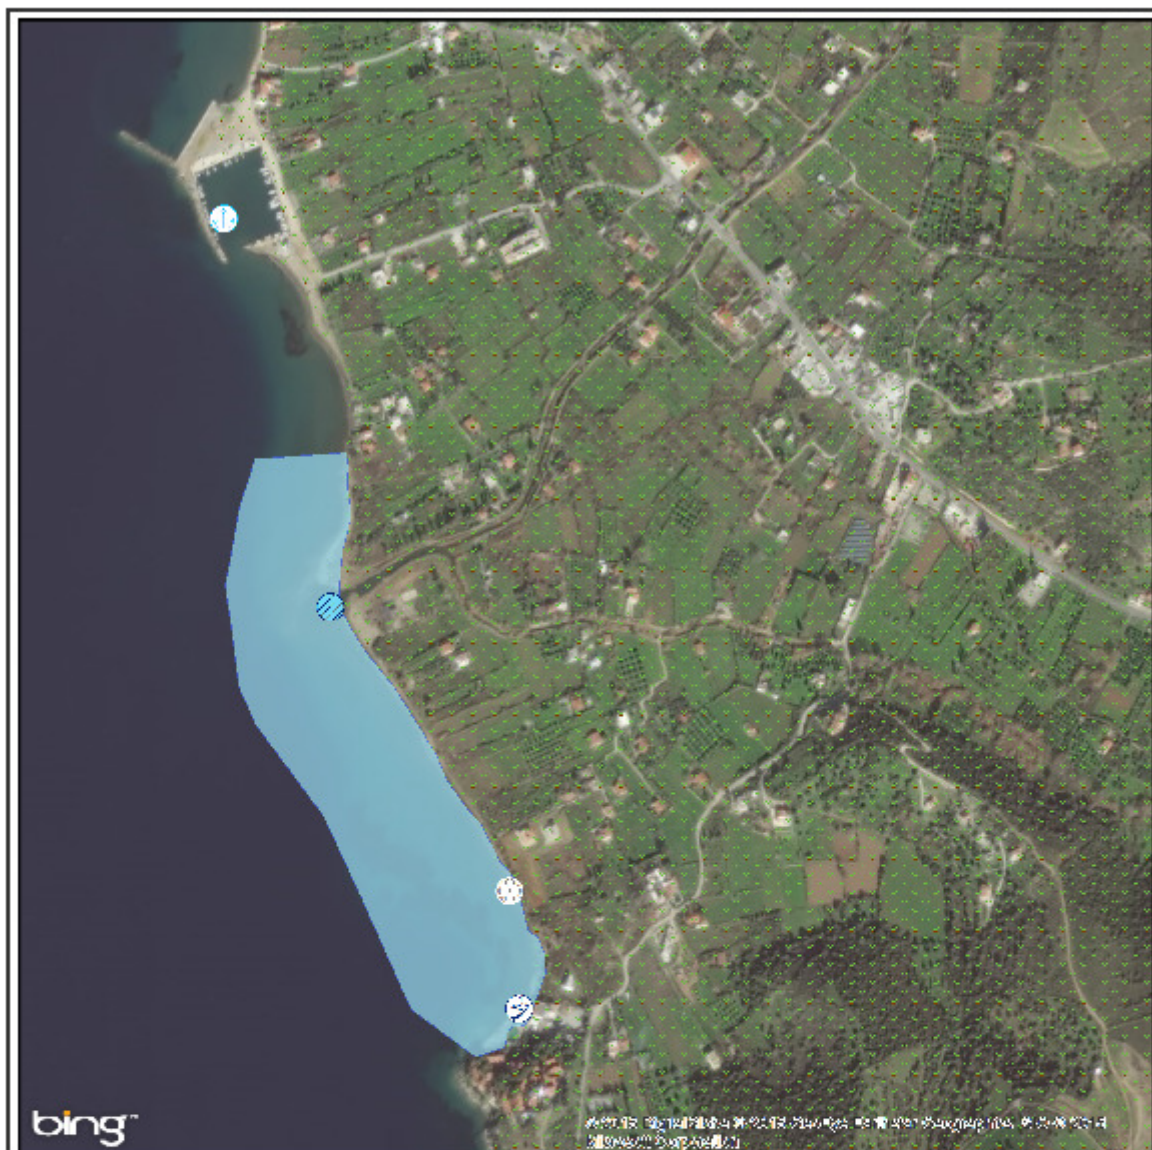
**Νέα Στύρα - Venus**

<p>Σημείο δειγματοληψίας:</p> <p><b>Κωδικός</b></p> <p>GRBW079151055101</p>	<p><b>ETRS 89</b></p> <p>24.2108 38.1658</p>	<p><b>ΕΓΣΑ 87</b></p> <p>N 518316 E 4223941</p>
---	--	---
