## Κατσούλη

ELBW079151060

Τα ύδατα κολύμβησης στην ακτή Κατσούλη είναι εξαιρετικής ποιότητας με βάση τα αποτελέσματα της ταξινόμησης της τελευταίας τετραετίας.

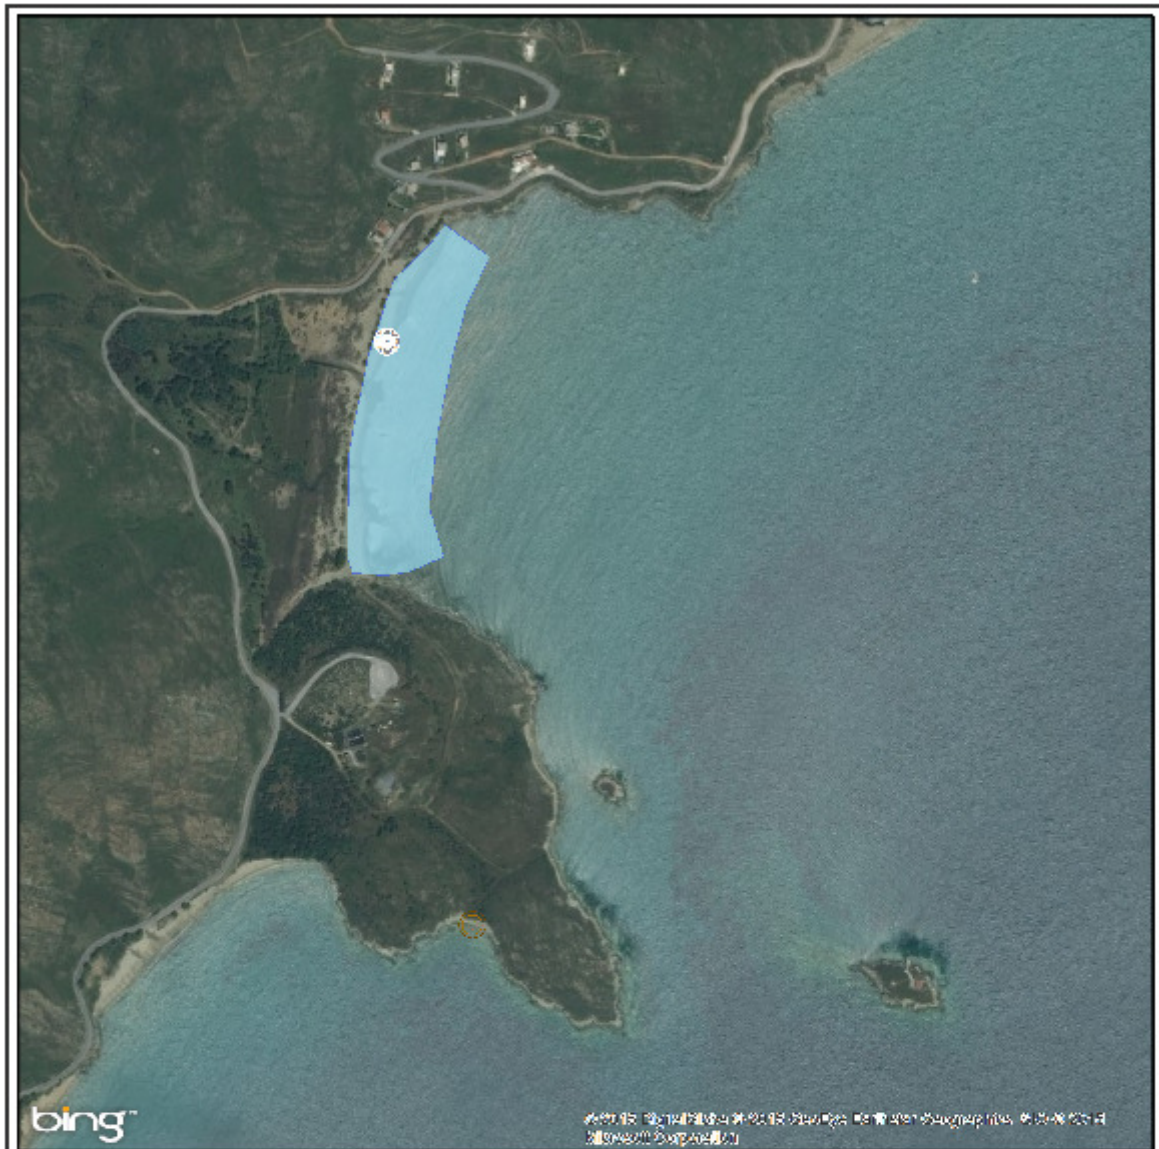
<b>ΥΠΟΜΝΗΜΑ</b>			<b>Κατσούλη</b>	
○ Σημείο δειγματοληψίας	○ Εγκατάσταση Επεξεργασίας Λυμάτων (Ε.Ε.Λ.)	● Χώρος Υγιεινομικής Ταφής Απορριμμάτων (ΧΥΤΑ)	<b>GRBW079151060</b>	
● Ειθελή ποταμού/ράματος	● Σημείο εκβολής αγωγού διάθεσης	● Χώρος Ανεξέλεγκτης Διάθεσης Απορριμμάτων (ΧΑΔΑ)		
● Ξηθιακαλλέργιας	● Χερσαίο τμήμα υποθαλάσσιου αγωγού διάθεσης	● Άλλο		
● Μαρίνα	● Αντλιοστάσιο	■ Οικιστικοί θύλακες μη καλυπτόμενοι από αποχετευτικό δίκτυο		
● Αγκυροβόλιο/ Προβλήτα	● Βομηχανία - SEVESO	■ Αρδευόμενες Καλλιέργειες		
● Αγκυροβολημένα σκάφη	● Αιολικός			
Σημείο δειγματοληψίας:				
<b>Κωδικός</b>			<b>ETRS 89</b>	
GRBW079151060101			24.3918 38.0046	
			<b>ΕΓΣΑ 87</b>	
			N 534248 E 4206110
