## Κρύα Βρύση

**ΚΩΔΙΚΟΣ ΤΑΥΤΟΤΗΤΑΣ:**

ELBW079153085

Τα ύδατα κολύμβησης στην ακτή Κρύα Βρύση είναι εξαιρετικής ποιότητας με βάση τα αποτελέσματα της ταξινόμησης της τελευταίας τετραετίας.

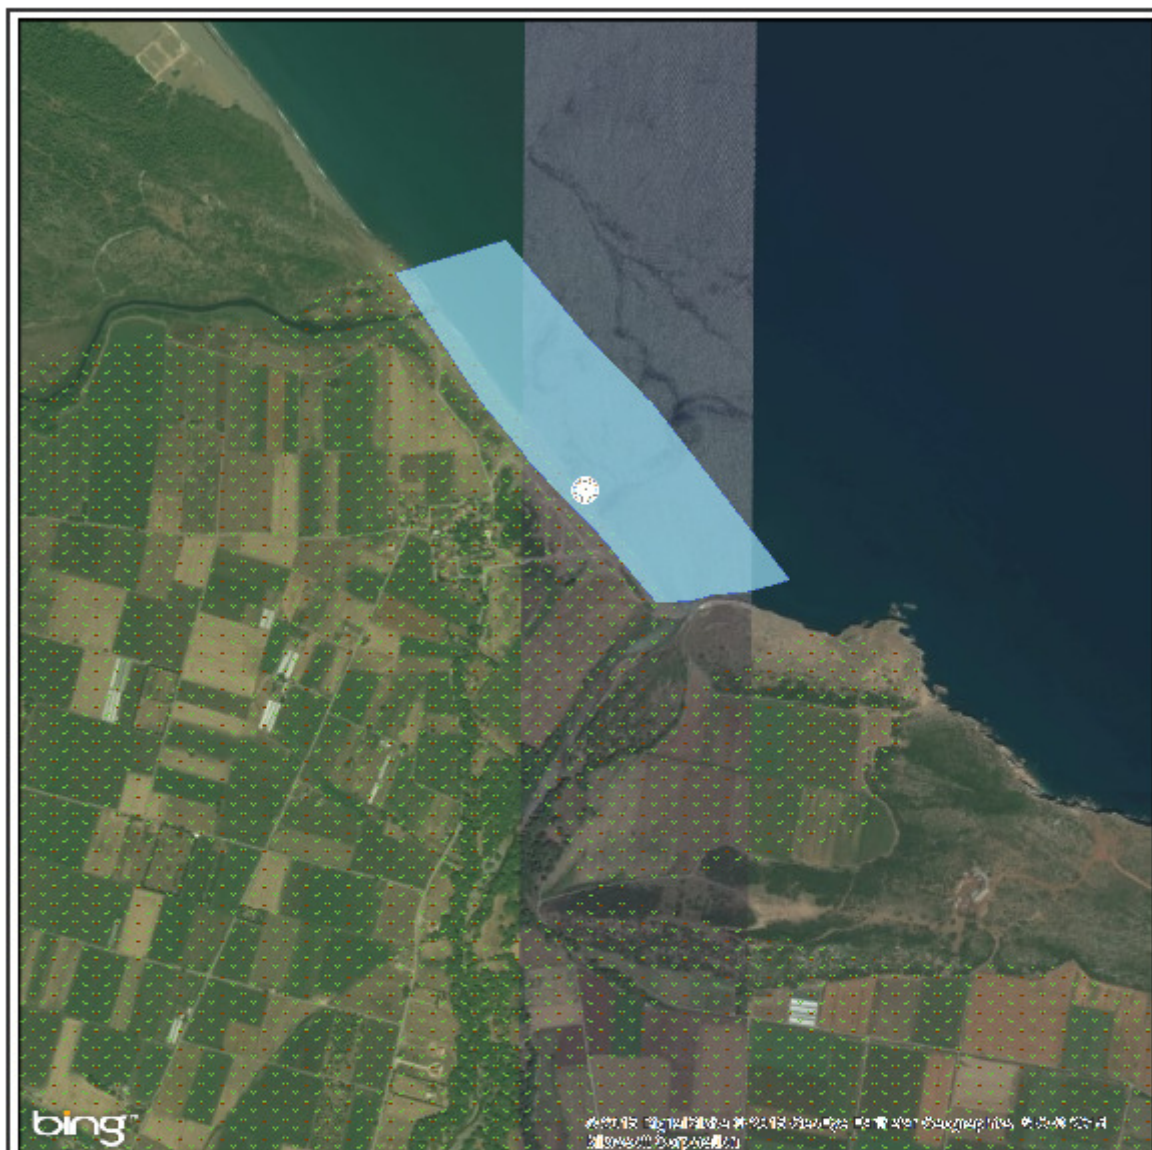
**Κρύα Βρύση**  
**GRBW079153085**

Σημείο δειγματοληψίας: <b>Κωδικός</b> GRBW079153085101	<b>ETRS 89</b> 23.4686 38.8378	<b>ΕΓΣΑ 87</b> N 453730 E 4298624
--	-----------------------------------	--------------------------------------
