## Κυμάσι

**ΚΩΔΙΚΟΣ ΤΑΥΤΟΤΗΤΑΣ:**  
ELBW079153088

**ΤΟΠΟΘΕΣΙΑ:**  
Ελλάδα  
Αποκεντρωμένη Διοίκηση ΘΕΣΣΑΛΙΑΣ -  
ΣΤΕΡΕΑΣ ΕΛΛΑΔΑΣ  
Περιφέρεια ΣΤΕΡΕΑΣ ΕΛΛΑΔΑΣ  
Περιφερειακή Ενότητα ΕΥΒΟΙΑΣ  
Δήμος Μαντουδίου - Λίμνης - Αγίας Άννας

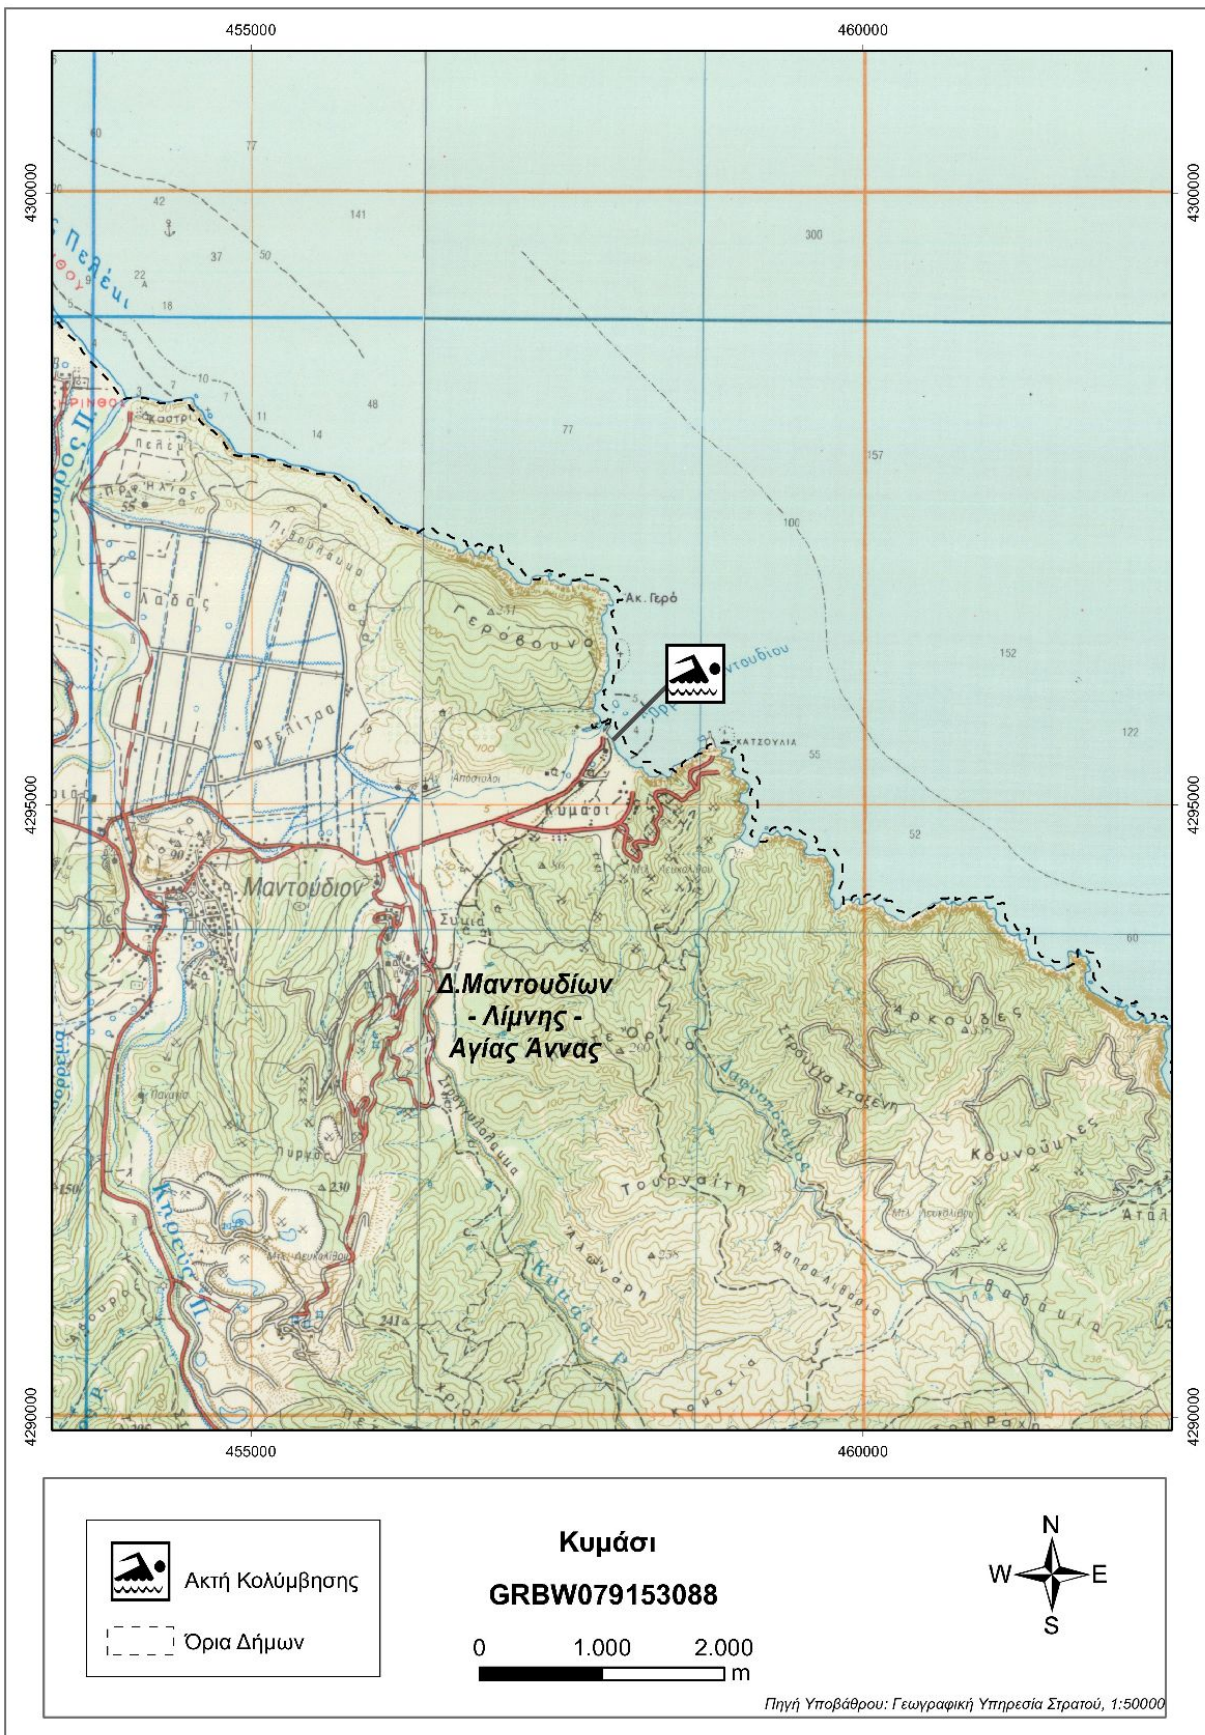
**Κυμάσι**  
GRBW079153088

Σημείο δειγματοληψίας:  
Κωδικός: GRBW079153088101

ETRS 89: 23.5174 38.8101

ΕΓΣΑ 87: N 457949 E 4295527
