ΥΠΟΥΡΓΕΙΟ
ΠΕΡΙΒΑΛΛΟΝΤΟΣ
& ΕΝΕΡΓΕΙΑΣ

ΤΑΥΤΟΤΗΤΑ ΥΔΑΤΩΝ ΚΟΛΥΜΒΗΣΗΣ

Πηλί

ELBW079153090

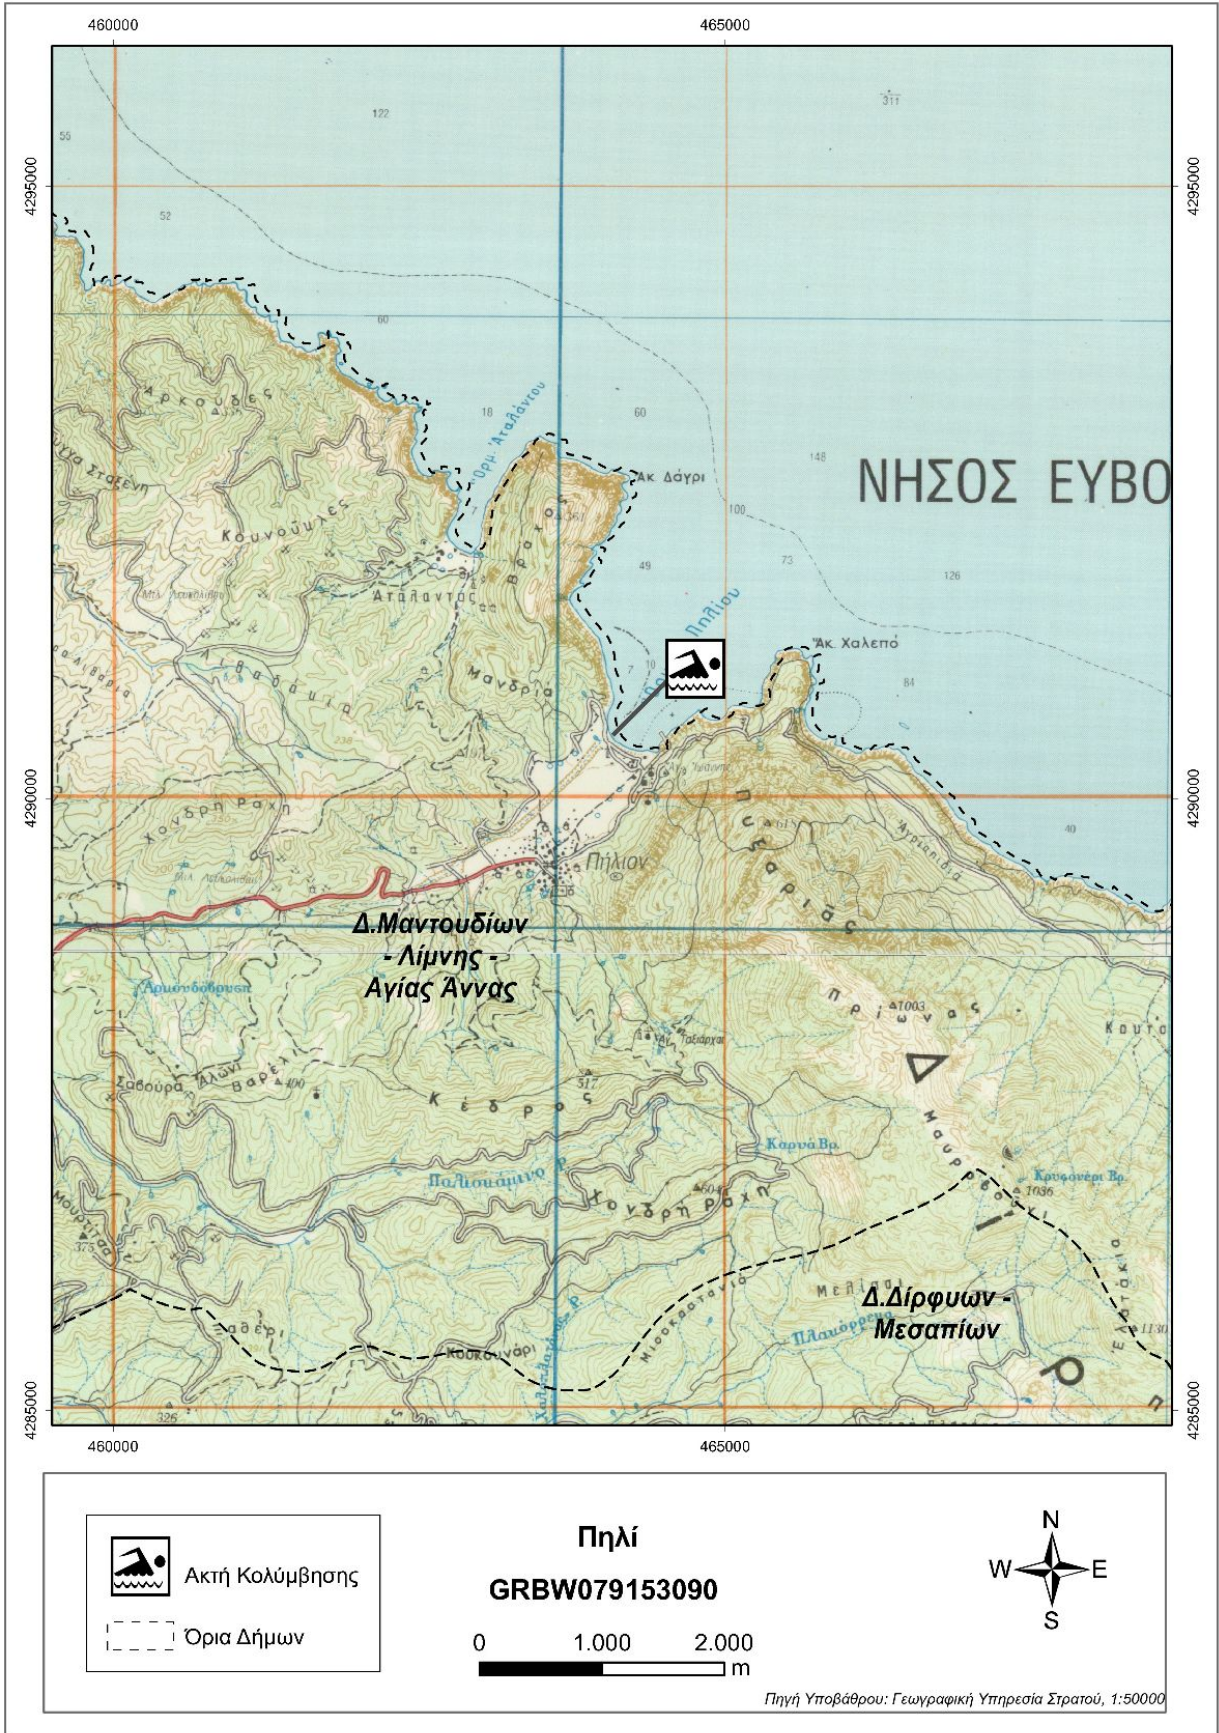
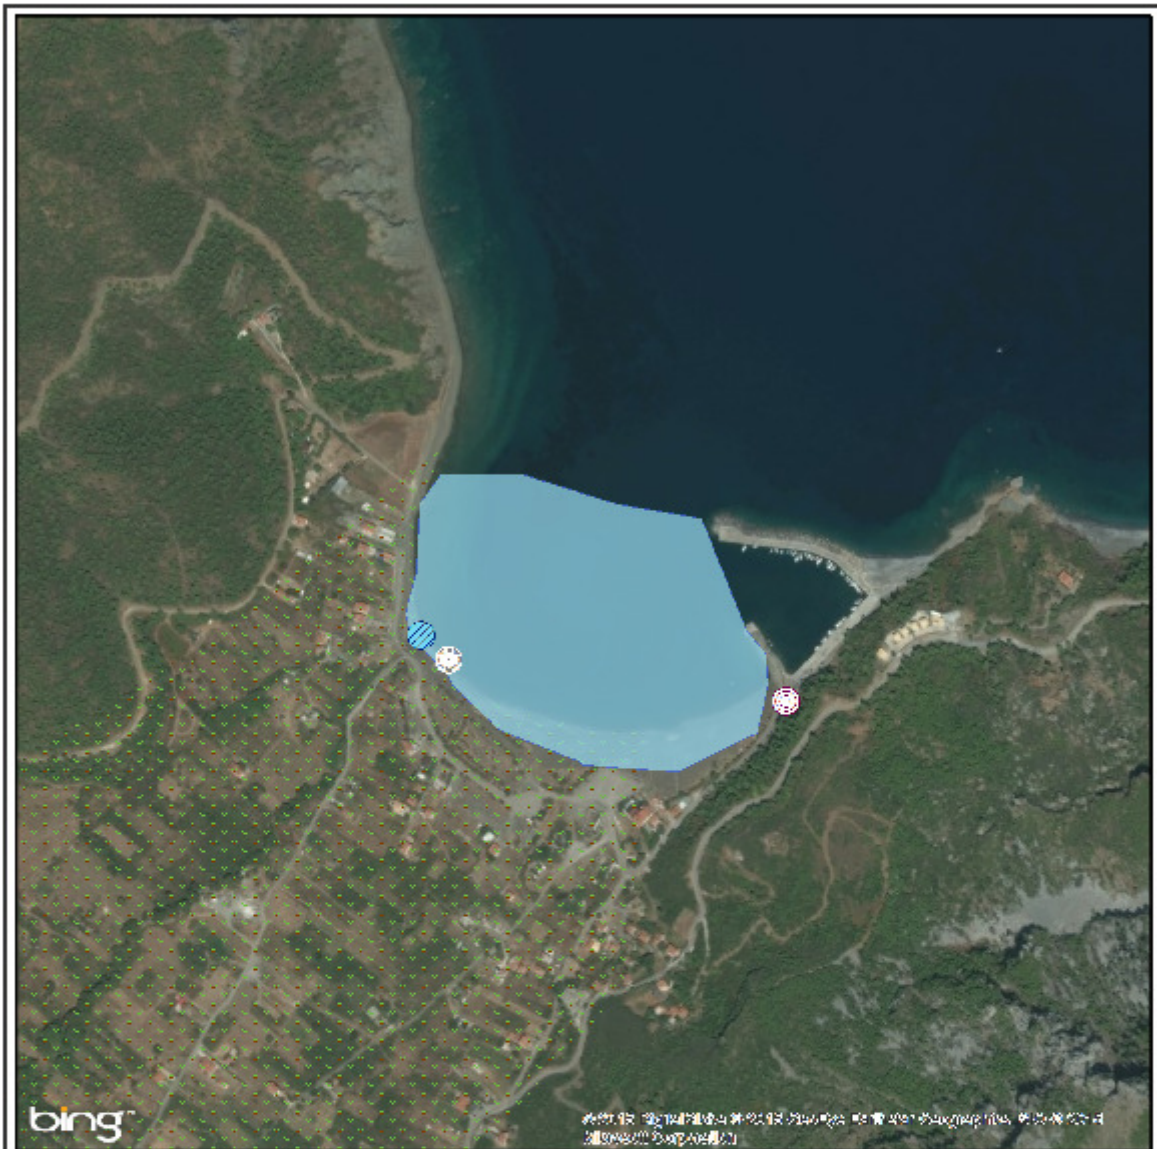
ΥΠΟΜΝΗΜΑ		
Σημείο δειγματοληψίας	Εγκατάσταση Επεξεργασίας Λυμάτων (Ε.Ε.Λ.)	Χώρος Υγιεινολογικής Ταφής Απορριμμάτων (ΧΥΤΑ)
Ειδική ποταμιό/ράματος	Σημείο εκβολής αγωγού διάθεσης	Χώρος Ανεξέλεγκτης Διάθεσης Απορριμμάτων (ΧΑΔΑ)
Ξηθασκαλιέριες	Χερσαίο τμήμα υποθαλάσσιου αγωγού διάθεσης	Άλλο
Μαρίνα	Αντλιοστάσιο	Οικιστικοί θύλακες μη καλυπτόμενοι από αποχετευτικό δίκτυο
Αγκυροβόλιο/ Προβλήτα	Βομηχανία - SEVESO	Αρδευόμενες Καλλιέργειες
Αγκυροβολημένα σκάφη	Αιμαγός

<p>Σημείο δειγματοληψίας:</p> <p>Κωδικός</p> <p>GRBW079153090101</p>	<p>ETRS 89</p> <p>23.5886 38.7647</p>	<p>Πηλί</p> <p>GRBW079153090</p> <div style="text-align: center;"> </div> <div style="text-align: center;"> </div>
		<p>ΕΓΣΑ 87</p> <p>N 464109 E 4290456</p>
