## Κουβέλα

ELBW079164142

**Κουβέλα**

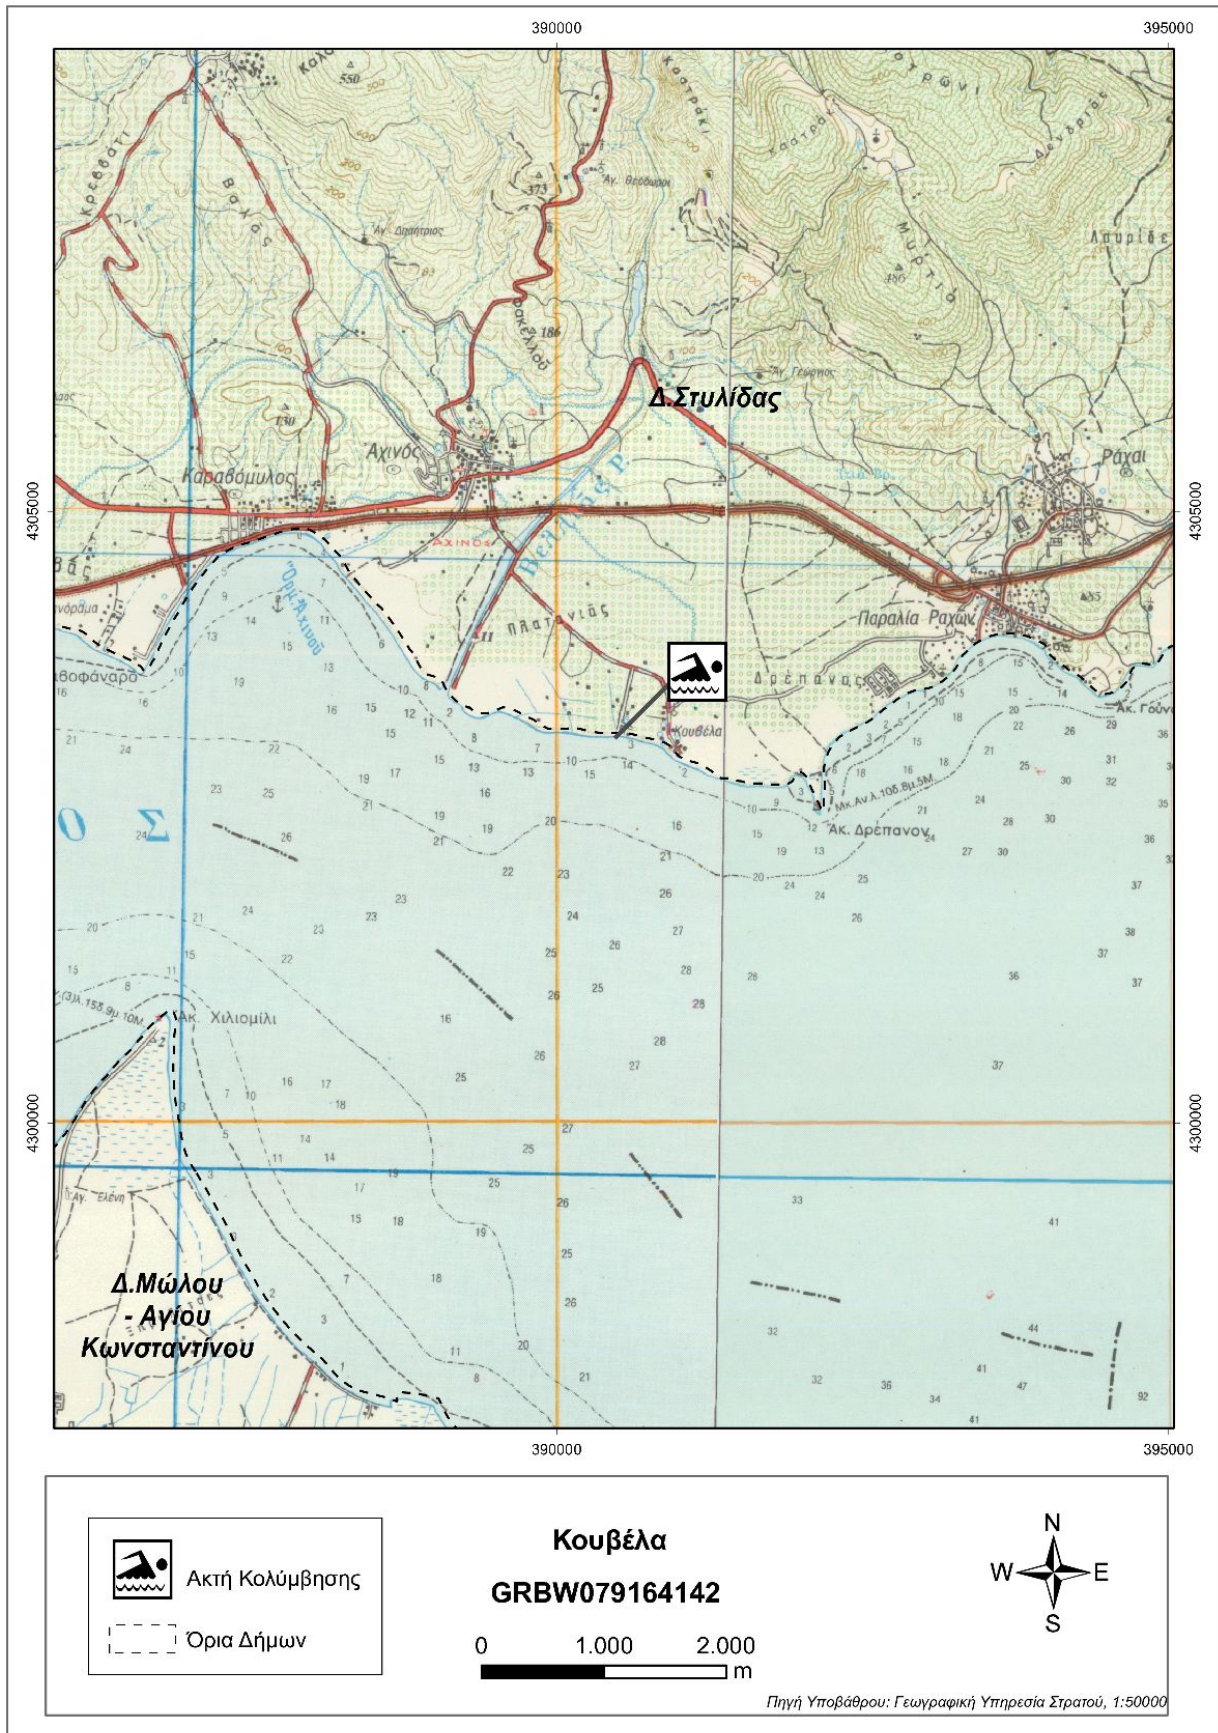
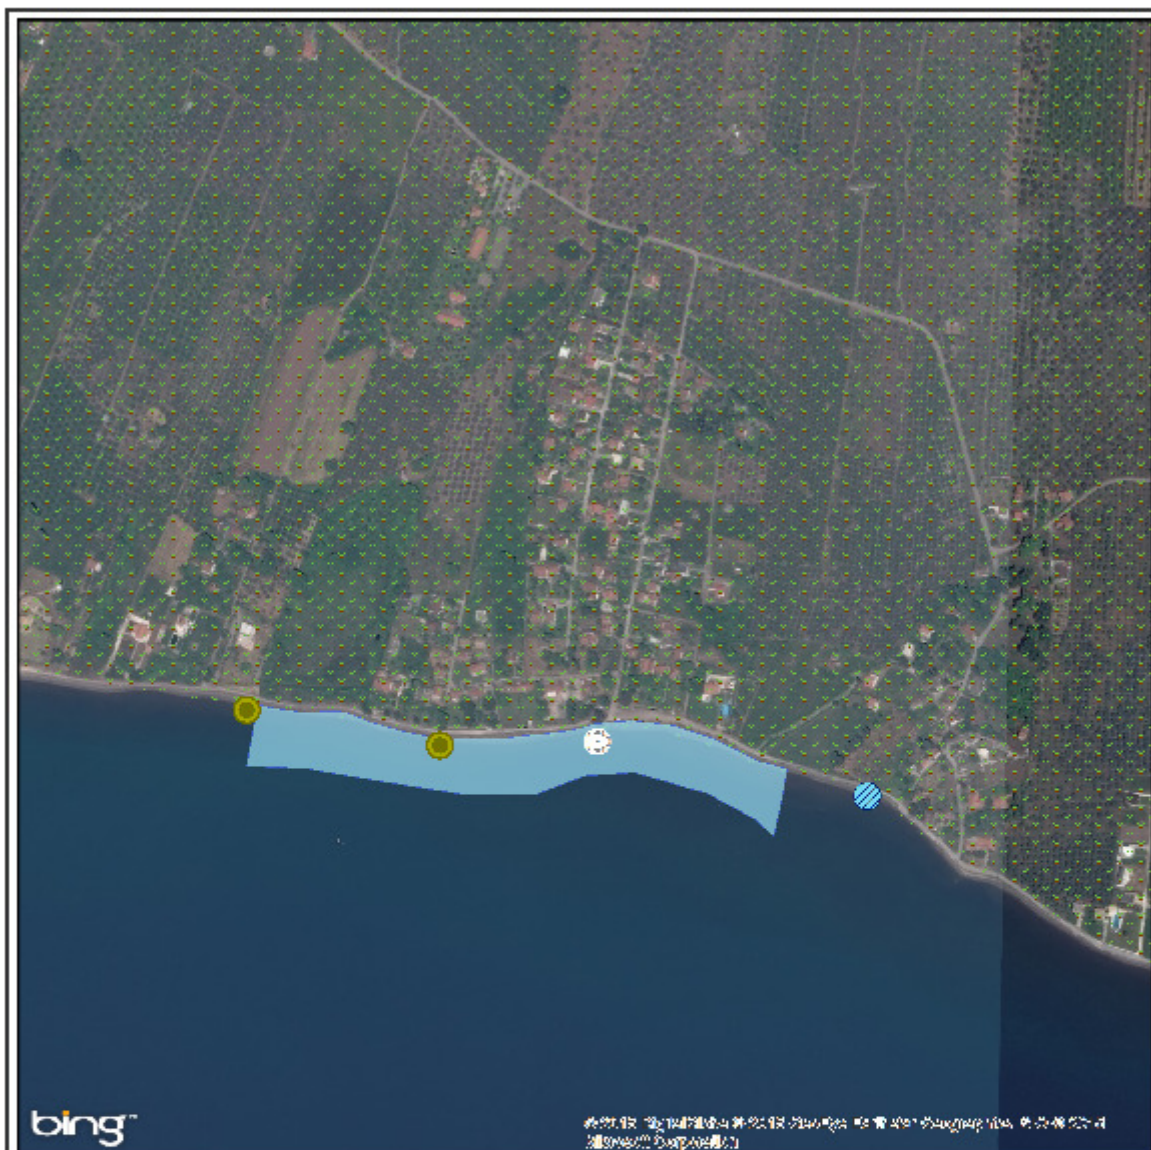
<p>Σημείο δειγματοληψίας:</p> <p><b>Κωδικός</b></p> <p>GRBW079164142101</p>	<p><b>ETRS 89</b></p> <p>22.7391 38.8728</p>	<p><b>ΕΓΣΑ 87</b></p> <p>N 390469 E 4303129</p>
---	--	---
