Ακτή Καλαφάτη

ΚΩΔΙΚΟΣ ΤΑΥΤΟΤΗΤΑΣ:

ELBW079165019

Πρόγραμμα «Ταυτότητες υδάτων κολύμβησης»

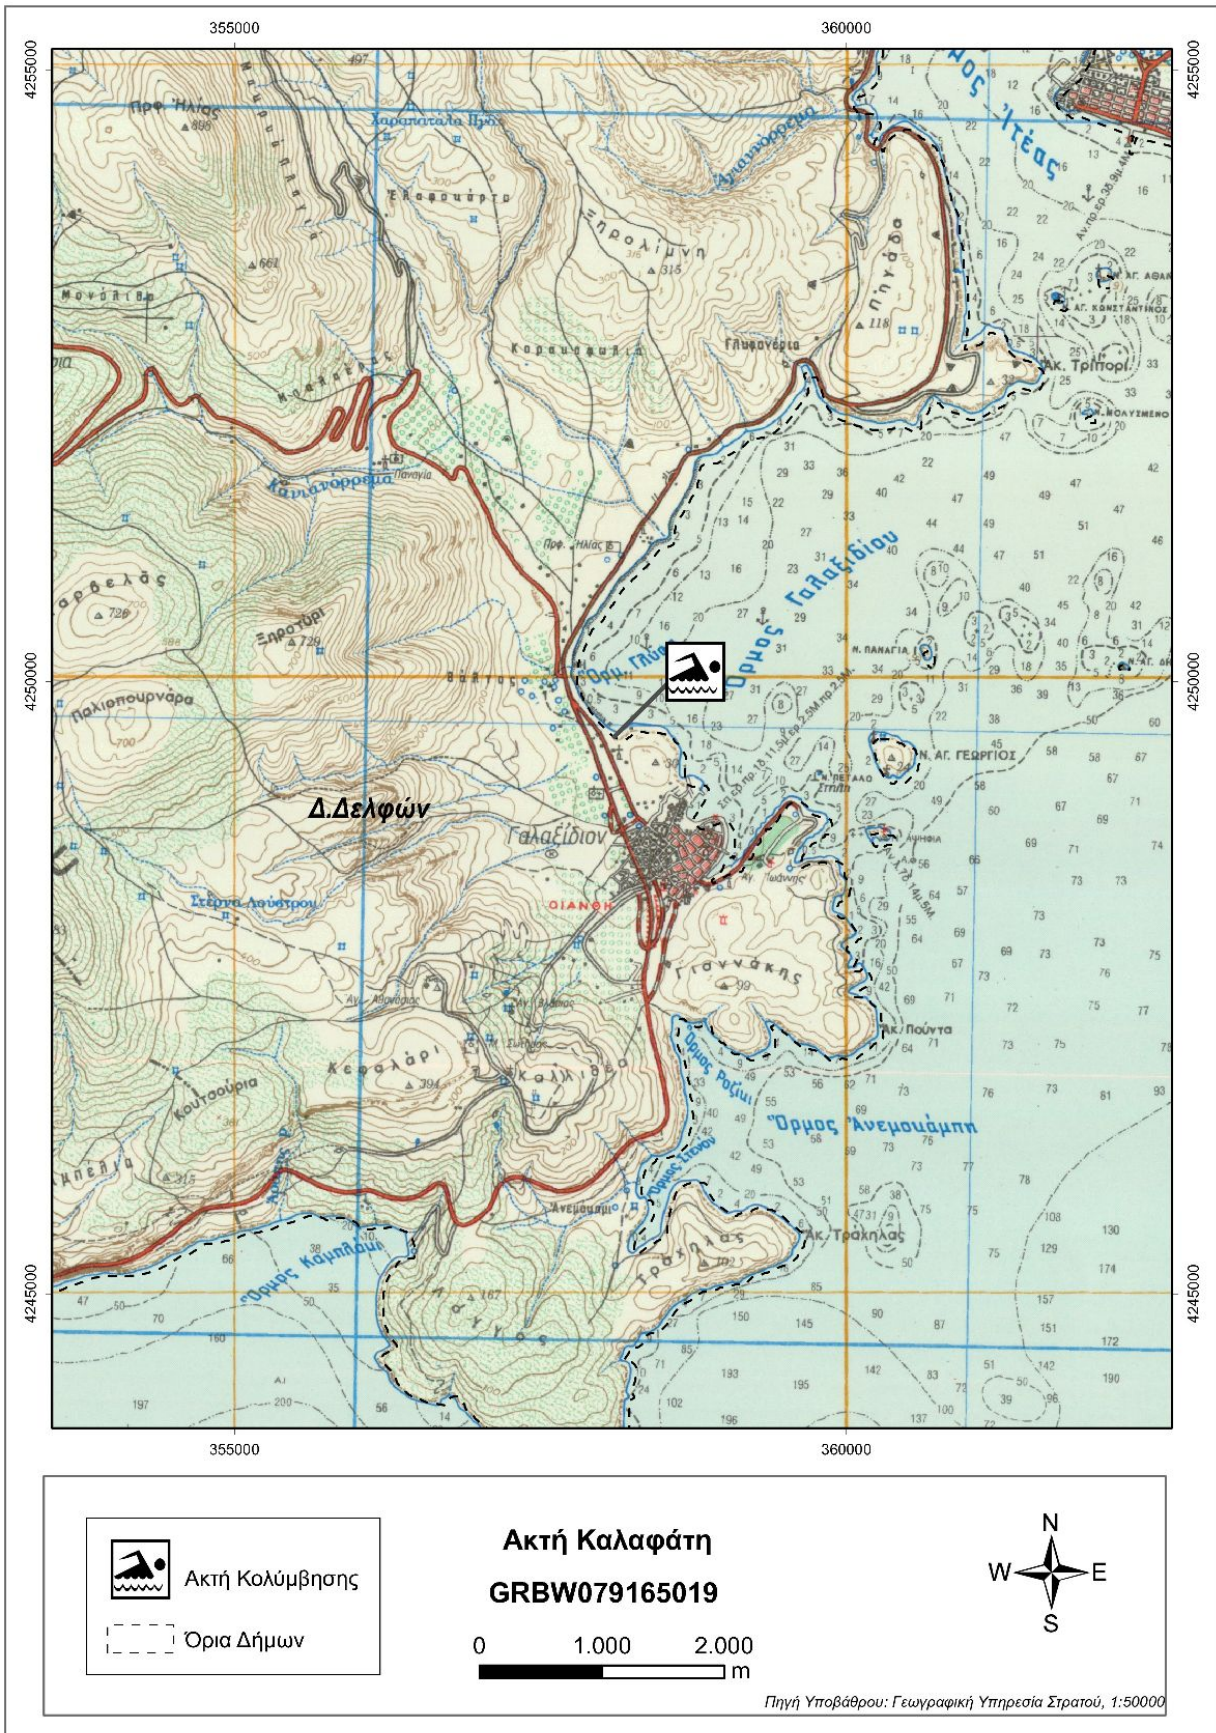
ΥΠΟΜΝΗΜΑ			Ακτή Καλαφάτη GRBW079165019    	
<ul style="list-style-type: none">   Σημείο δειγματοληψίας   Ειθελή ποταμού/ράματος   Ξηθιακαλλέργιας   Μαρίνα   Αγκυροβόλο/ Προβλήτα   Αγκυροβολημένα σκάφη 	<ul style="list-style-type: none">   Εγκατάσταση Επεξεργασίας Λυμάτων (Ε.Ε.Λ.)   Σημείο εκβολής αγωγού διάθεσης   Χωρασό τμήμα υποθαλάσσιου αγωγού διάθεσης   Αντλιοστάσιο   Βομηχανία - SEVESO   Αιγαός 	<ul style="list-style-type: none">   Χώρος Υγιεινομικής Ταφής Απορριμμάτων (ΧΥΤΑ)   Χώρος Αναξέλεκτης Διάθεσης Απορριμμάτων (ΧΑΔΑ)   Άλλο   Οικισικοί θύλακες μη καλυπτόμενοι από αποχετευτικό δίκτυο   Αρδευόμενες Καλλιέργειες 		
Σημείο δειγματοληψίας: Κωδικός GRBW079165019101			ETRS 89 22.3768 38.3854	ΕΓΣΑ 87 N 358083 E 4249541
