# ΤΑΥΤΟΤΗΤΑ ΥΔΑΤΩΝ ΚΟΛΥΜΒΗΣΗΣ

## Ιτέα 1

**ΚΩΔΙΚΟΣ ΤΑΥΤΟΤΗΤΑΣ:**  
ELBW079165023

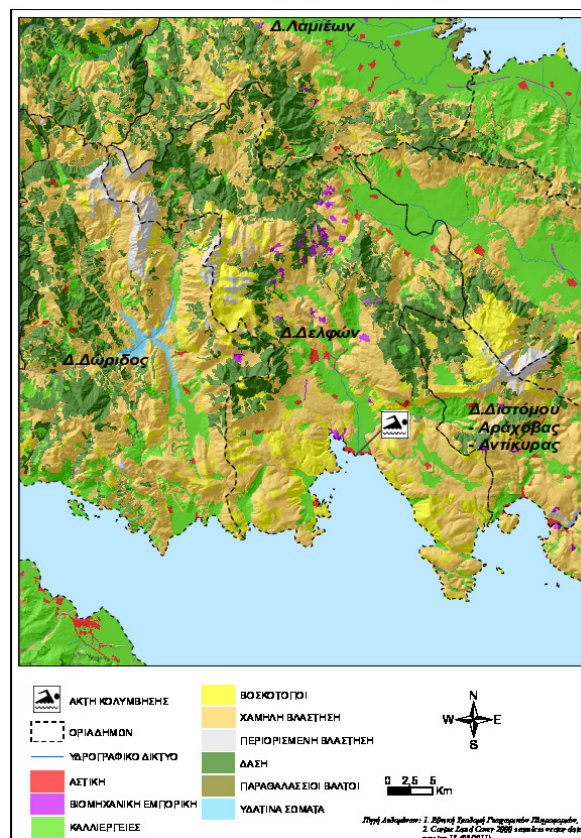
Η ευρύτερη περιοχή έχει κυρίως γεωργική χρήση, ενώ στα δυτικά και ανατολικά υπάρχουν εκτάσεις με αστική χρήση.

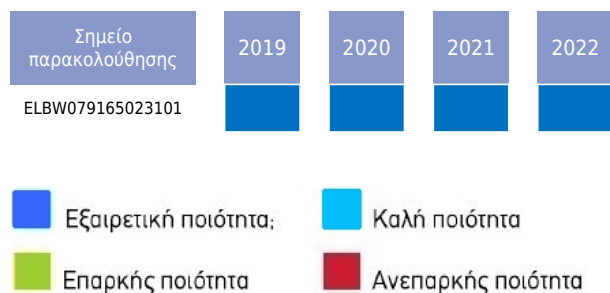
Η παραλία Ιτέα 1 αναγνωρίστηκε ως ακτή κολύμβησης το έτος 1991 και έκτοτε παρακολουθείται στο πλαίσιο των ετησίων προγραμμάτων παρακολούθησης της ποιότητας των κολυμβητικών υδάτων, τα οποία πραγματοποιούνται με ευθύνη του Υπουργείου Παραγωγικής Ανασυγκρότησης Περιβάλλοντος και Ενέργειας.

Από το 2010, η παρακολούθηση και η αξιολόγηση της ποιότητας των υδάτων για τις κολυμβητικές περιόδους πραγματοποιείται

σύμφωνα με τα προβλεπόμενα στην Οδηγία 2006/7/EK και με συναξιολόγηση των αποτελεσμάτων παρακολούθησης των τελευταίων ετών.
