ΤΑΥΤΟΤΗΤΑ ΥΔΑΤΩΝ ΚΟΛΥΜΒΗΣΗΣ

Ιτέα 2

ELBW079165028

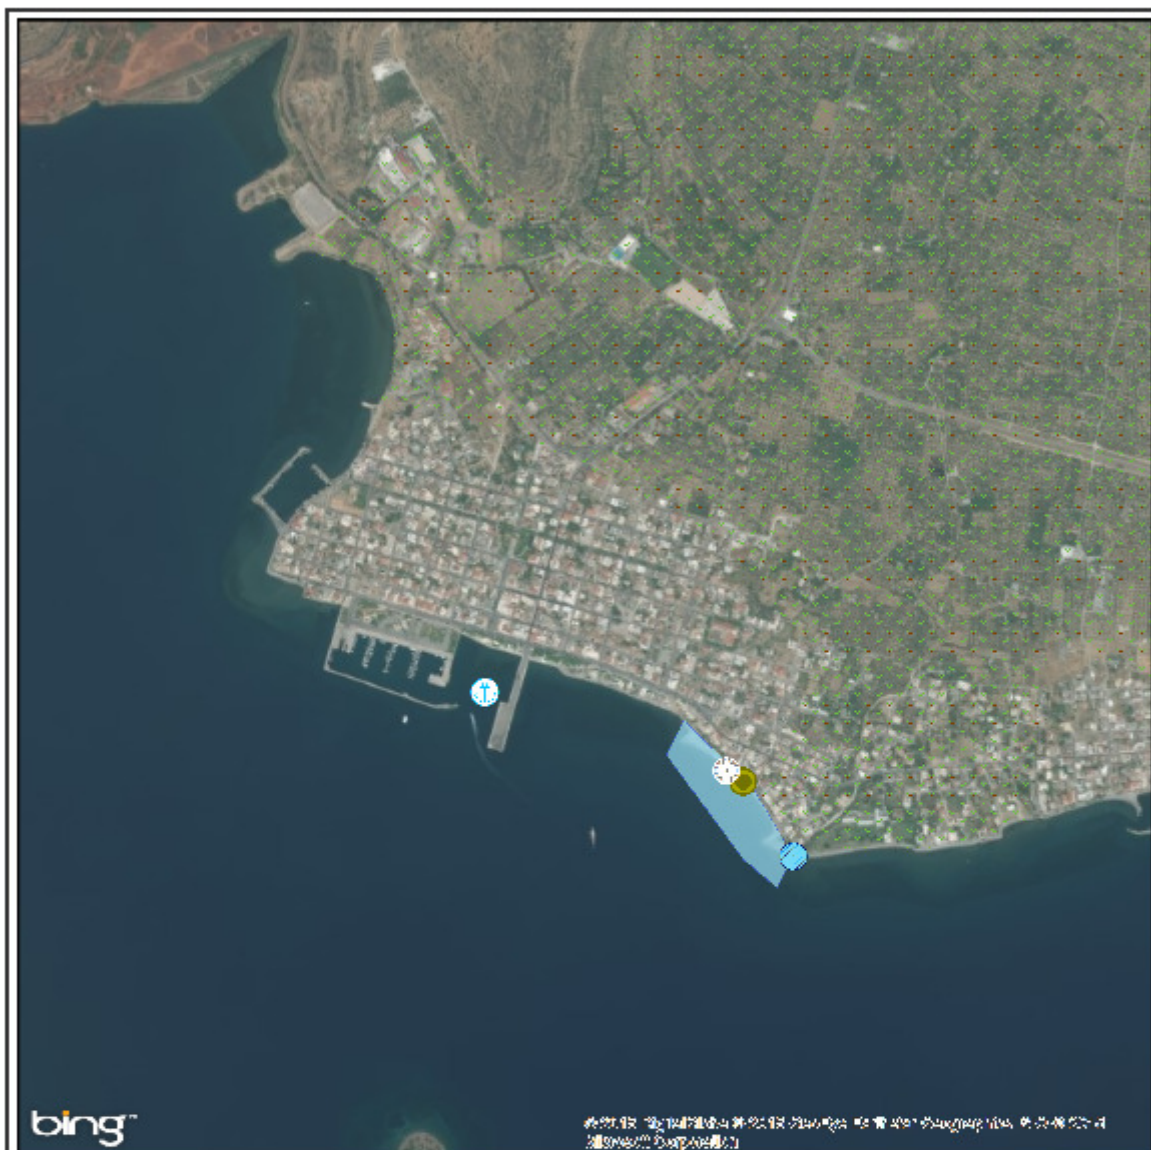
Ιτέα 2
GRBW079165028

Αεροφωτογραφία που δημιουργήθηκε με χρήση δορυφορικών εικόνων και εικόνας δορυφορικής ανάλυσης υψηλής ανάλυσης.
