ΤΑΥΤΟΤΗΤΑ ΥΔΑΤΩΝ ΚΟΛΥΜΒΗΣΗΣ

Χαλκούτσι

ELBW079227169

Δήμος Ωρωπού

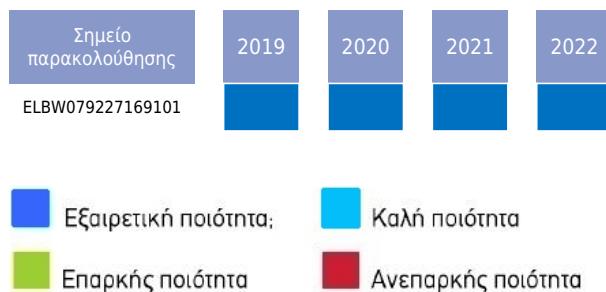
Από το 2010, η παρακολούθηση και η αξιολόγηση της ποιότητας των υδάτων για τις κολυμβητικές περιόδους πραγματοποιείται

σύμφωνα με τα προβλεπόμενα στην Οδηγία 2006/7/EK και με συναξιολόγηση των αποτελεσμάτων παρακολούθησης των τελευταίων ετών.
