Δελφίνι

ΚΩΔΙΚΟΣ ΤΑΥΤΟΤΗΤΑΣ:

ELBW129006012

Δήμος Αλεξανδρούπολης

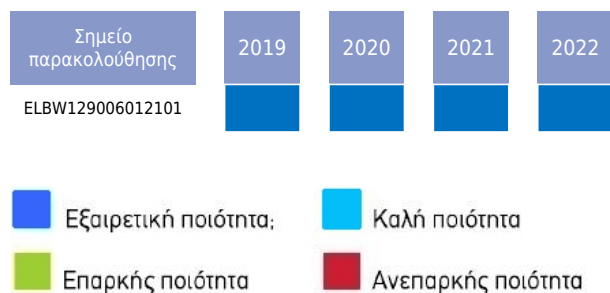
Ποιότητα κολυμβητικών υδάτων

Από το 2010, η παρακολούθηση και η αξιολόγηση της ποιότητας των υδάτων για τις κολυμβητικές περιόδους πραγματοποιείται

σύμφωνα με τα προβλεπόμενα στην Οδηγία 2006/7/EK και με συναξιολόγηση των αποτελεσμάτων παρακολούθησης των τελευταίων ετών.

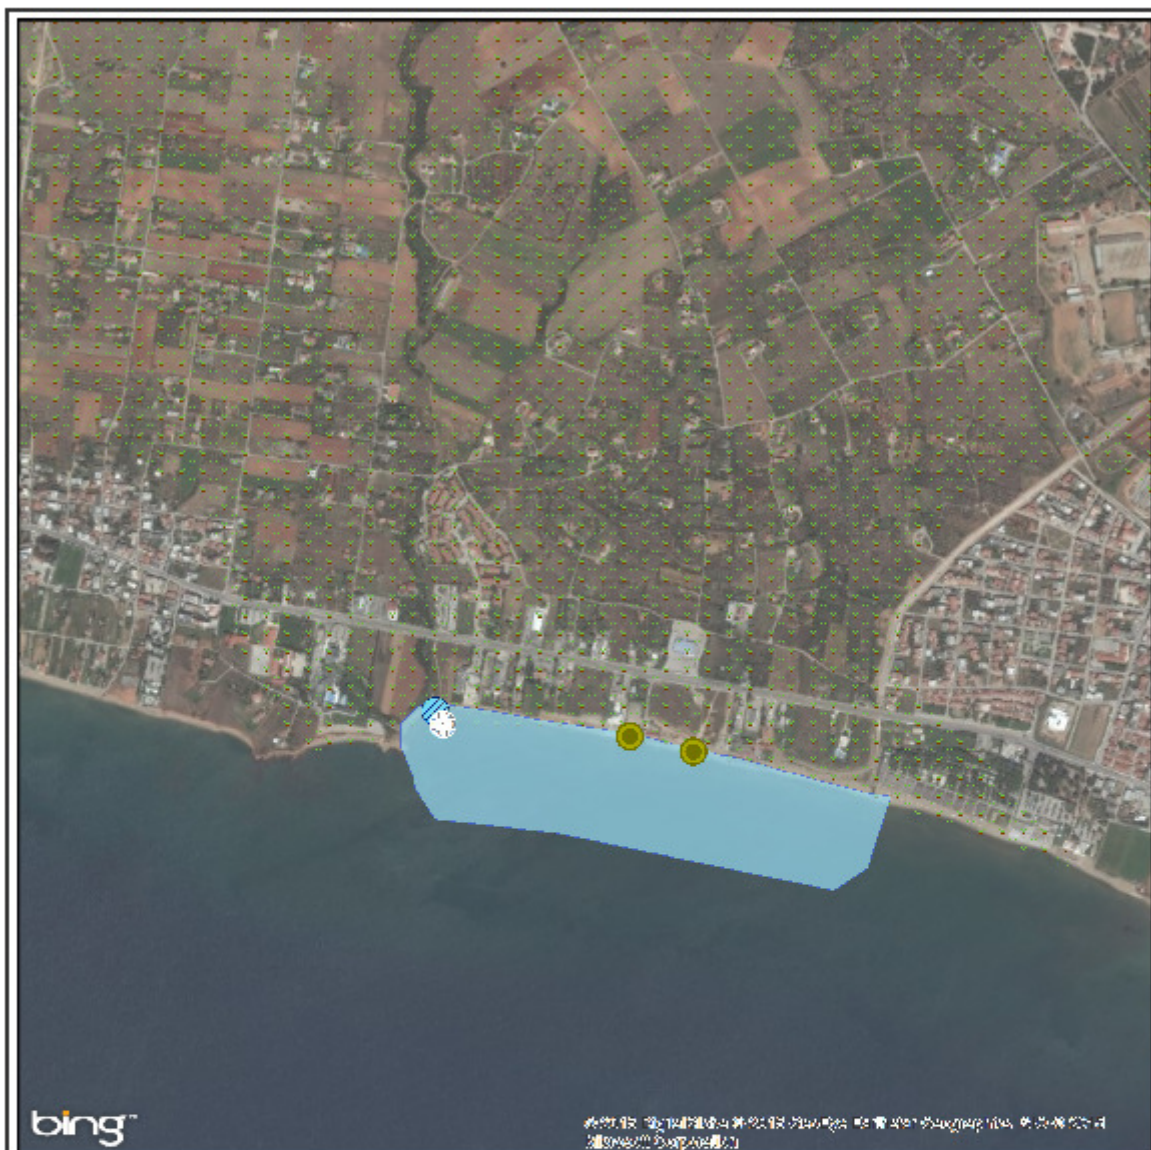
Δελφίνι
GRBW129006012

Σημείο δειγματοληψίας:
Κωδικός
 GRBW129006012101

ETRS 89
 25.8395 40.8479

ΕΓΣΑ 87
 N 654915 E 4523215
