ΥΠΟΥΡΓΕΙΟ
ΠΕΡΙΒΑΛΛΟΝΤΟΣ
& ΕΝΕΡΓΕΙΑΣ

ΤΑΥΤΟΤΗΤΑ ΥΔΑΤΩΝ ΚΟΛΥΜΒΗΣΗΣ

Μπατοί

ELBW149268011

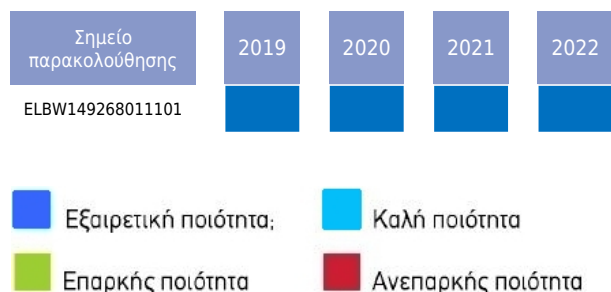
Από το 2010, η παρακολούθηση και η αξιολόγηση της ποιότητας των υδάτων για τις κολυμβητικές περιόδους πραγματοποιείται σύμφωνα με τα προβλεπόμενα στην Οδηγία 2006/7/ΕΚ και με συναξιολόγηση των αποτελεσμάτων παρακολούθησης των τελευταίων ετών.

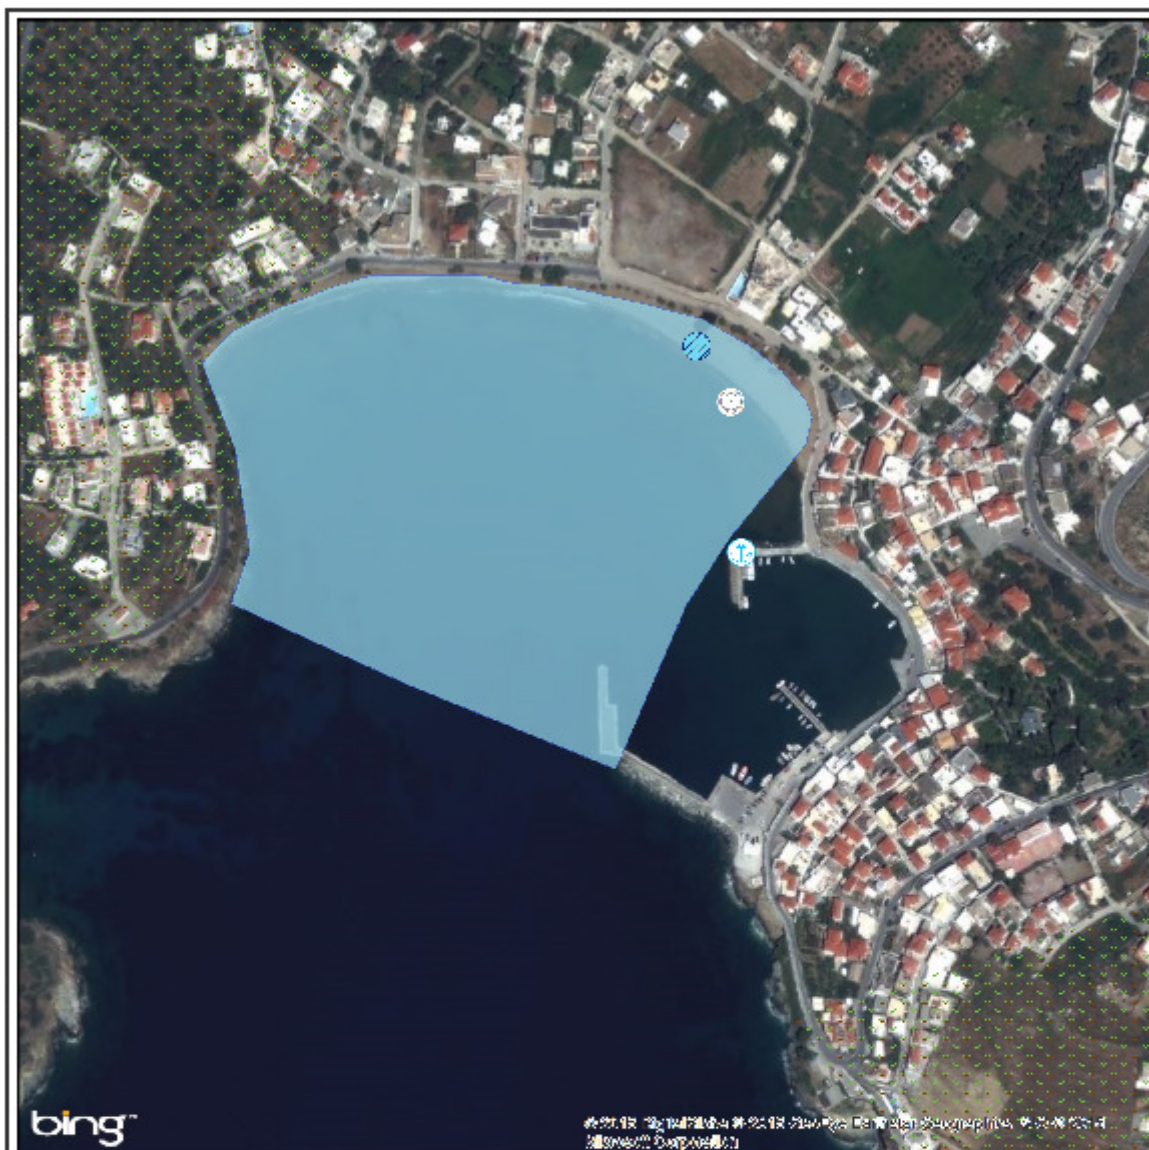
Μπατσι
GRBW149268011

ΥΠΟΜΝΗΜΑ			Μπατοί	
○ Σημείο δειγματοληψίας	○ Εγκατάσταση Επεξεργασίας Λυμάτων (Ε.Ε.Λ.)	● Χώρος Υγιεινομικής Ταφής Απορριμμάτων (ΧΥΤΑ)	GRBW149268011	
● Ειδική ποταμιό/ρέματος	● Σημείο εκβολής αγωγού διάθεσης	● Χώρος Ανεξέλεγκτης Διάθεσης Απορριμμάτων (ΧΑΔΑ)		
● Ξηθασκαλιέργεια	● Χωρικό τμήμα υποθαλάσσιου αγωγού διάθεσης	● Άλλο		
● Μαρίνα	● Αντλιοστάσιο	■ Οικιστικό θύλακας μη καλυπτόμενοι από αποχετευτικό δίκτυο		
● Αγκυροβόλιο/ Προβλήτα	● Βομηχανία - SEVESO	■ Αρδευόμενος Καλλιέργειας		
● Αγκυροβολημένα σκάφη	● Αιγιάς			
Σημείο δειγματοληψίας:				
Κωδικός			ΕΓΣΑ 87	
GRBW 1492680 11 10 1			N 568905 E 4190107	
ETRS 89				
24.785 37.8584
