## Κλήμα

**ΚΩΔΙΚΟΣ ΤΑΥΤΟΤΗΤΑΣ:**  
ELBW149286397

**ΤΟΠΟΘΕΣΙΑ:**  
Ελλάδα  
Αποκεντρωμένη Διοίκηση ΑΙΓΑΙΟΥ  
Περιφέρεια ΝΟΤΙΟΥ ΑΙΓΑΙΟΥ  
Περιφερειακή Ενότητα ΜΗΛΟΥ  
Δήμος Κιμώλου

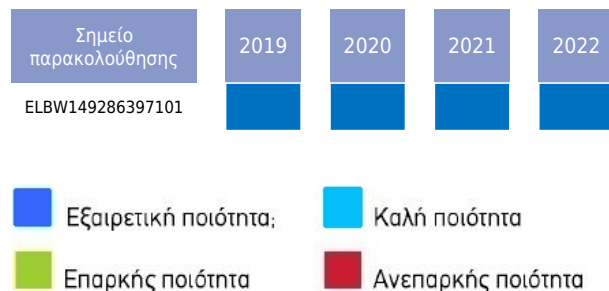
Η παραλία Κλήμα αναγνωρίστηκε ως ακτή κολύμβησης το έτος 1996 και έκτοτε παρακολουθείται στο πλαίσιο των ετησίων προγραμμάτων παρακολούθησης της ποιότητας των κολυμβητικών υδάτων, τα οποία πραγματοποιούνται με ευθύνη του Υπουργείου Παραγωγικής Ανασυγκρότησης Περιβάλλοντος και Ενέργειας.

Από το 2010, η παρακολούθηση και η αξιολόγηση της ποιότητας των υδάτων για τις κολυμβητικές περιόδους πραγματοποιείται σύμφωνα με τα προβλεπόμενα στην Οδηγία 2006/7/EK και με συναξιολόγηση των αποτελεσμάτων παρακολούθησης των τελευταίων ετών.

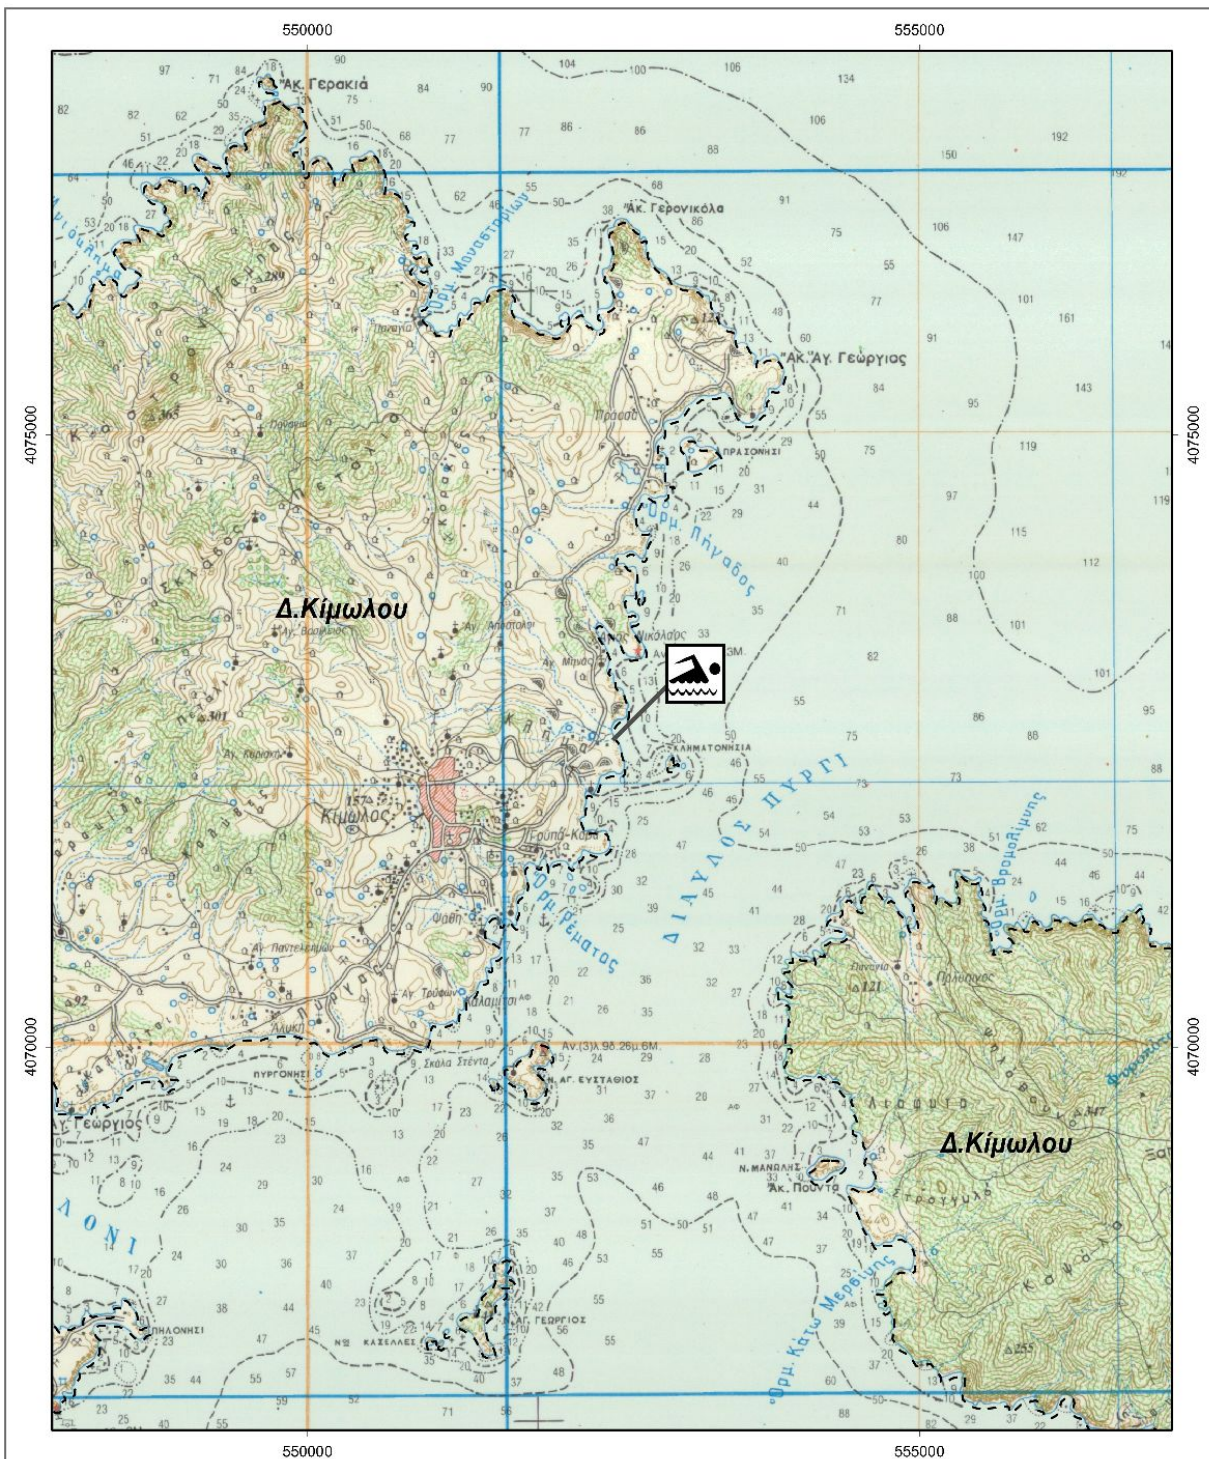
Ακτή Κολύμβησης

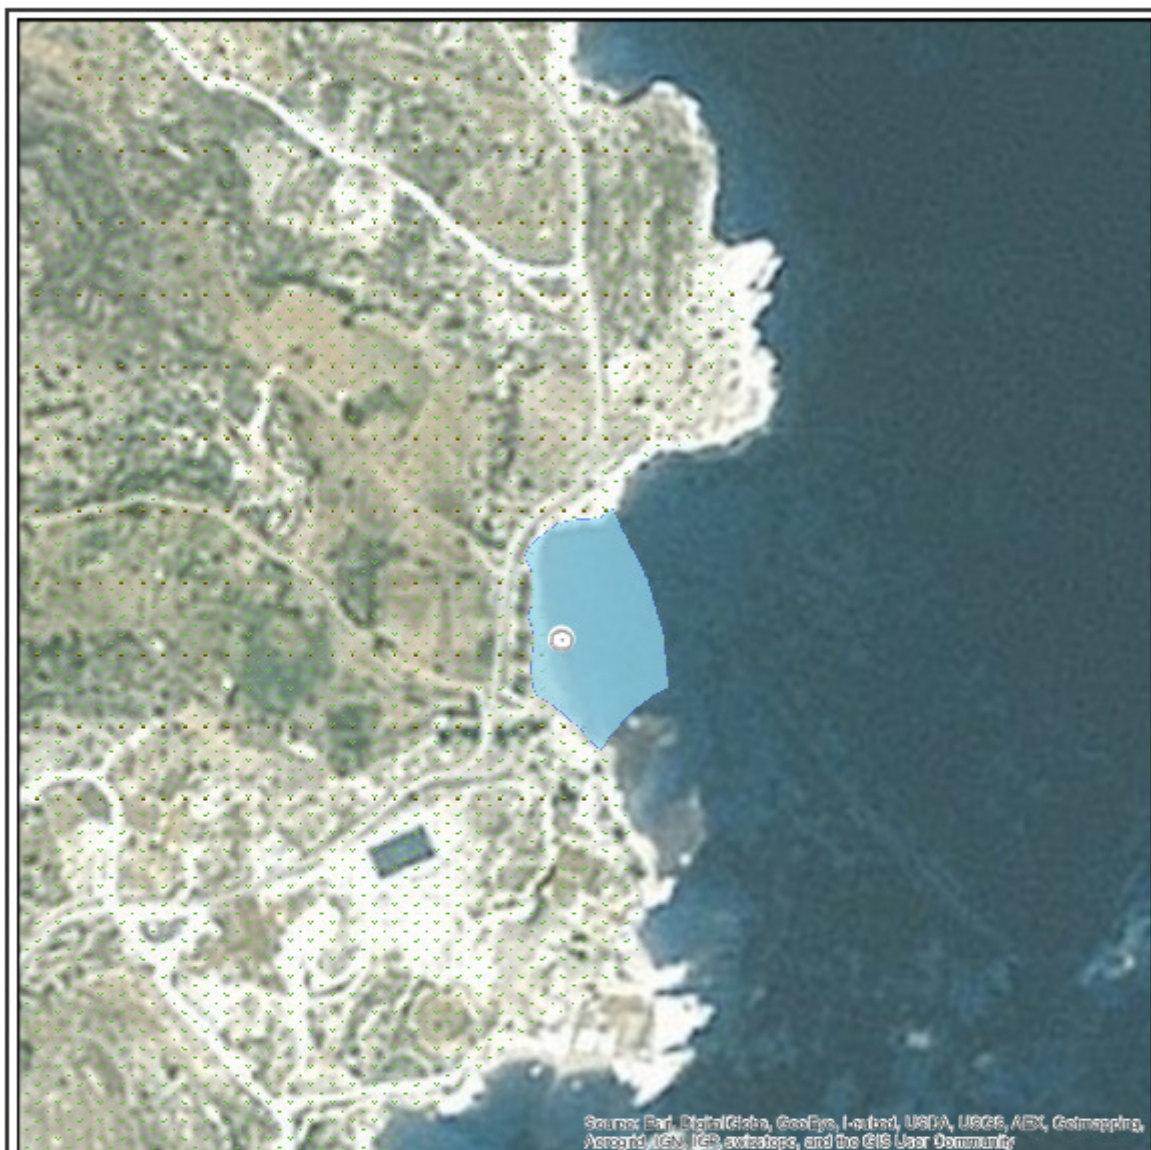
**Κλήμα**

<p>Σημείο δειγματοληψίας:</p> <p><b>Κωδικός</b></p> <p>GRBW149286397101</p>	<p><b>ETRS 89</b></p> <p>24,5899 36,7994</p>	<p><b>Κλήμα</b></p> <p><b>GRBW149286397</b></p> <p><b>ΕΓΣΑ 87</b></p> <p>N 552475 E 4072497</p>
---	--	---
