## Πλημμύρι

**ΚΩΔΙΚΟΣ ΤΑΥΤΟΤΗΤΑΣ:**  
ELBW149296222

**ΤΟΠΟΘΕΣΙΑ:**  
Ελλάδα  
Αποκεντρωμένη Διοίκηση ΑΙΓΑΙΟΥ  
Περιφέρεια ΝΟΤΙΟΥ ΑΙΓΑΙΟΥ  
Περιφερειακή Ενότητα ΡΟΔΟΥ  
Δήμος Ρόδου

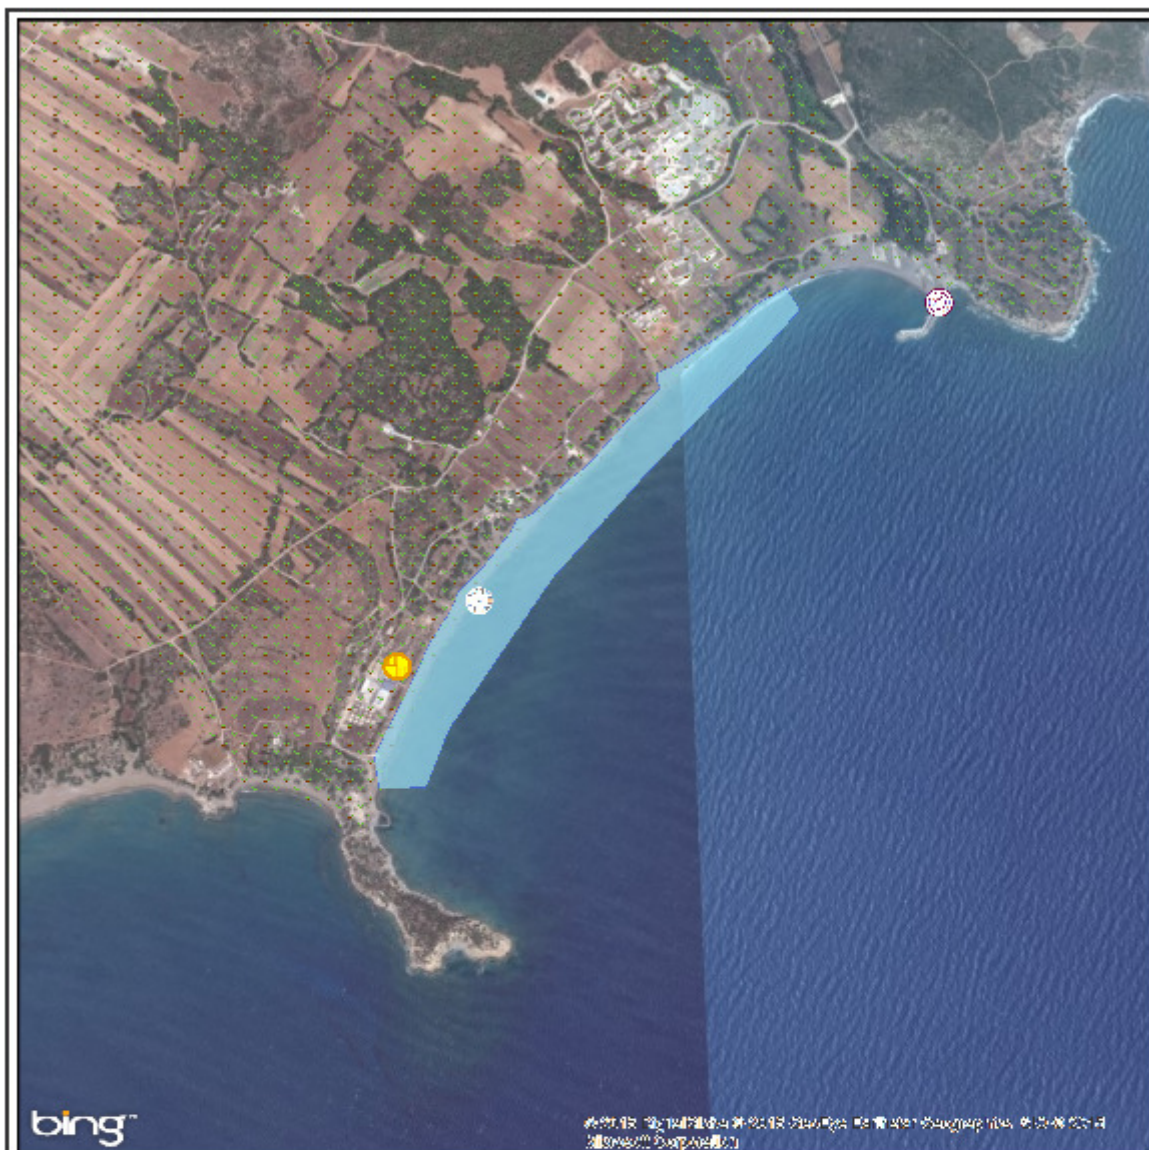
**Πλημμύρι**  
**GRBW149296222**

Σημεία δειγματοληψίας:  
**Κωδικός**  
 GRBW149296222101

**ETRS 89**  
 27.845 35.9214

**ΕΓΣΑ 87**  
 N 846821 E 3981773
