Ιξιά 2

ΚΩΔΙΚΟΣ ΤΑΥΤΟΤΗΤΑΣ:
ELBW149296255

ΤΟΠΟΘΕΣΙΑ:
Ελλάδα
Αποκεντρωμένη Διοίκηση ΑΙΓΑΙΟΥ
Περιφέρεια ΝΟΤΙΟΥ ΑΙΓΑΙΟΥ
Περιφερειακή Ενότητα ΡΟΔΟΥ
Δήμος Ρόδου

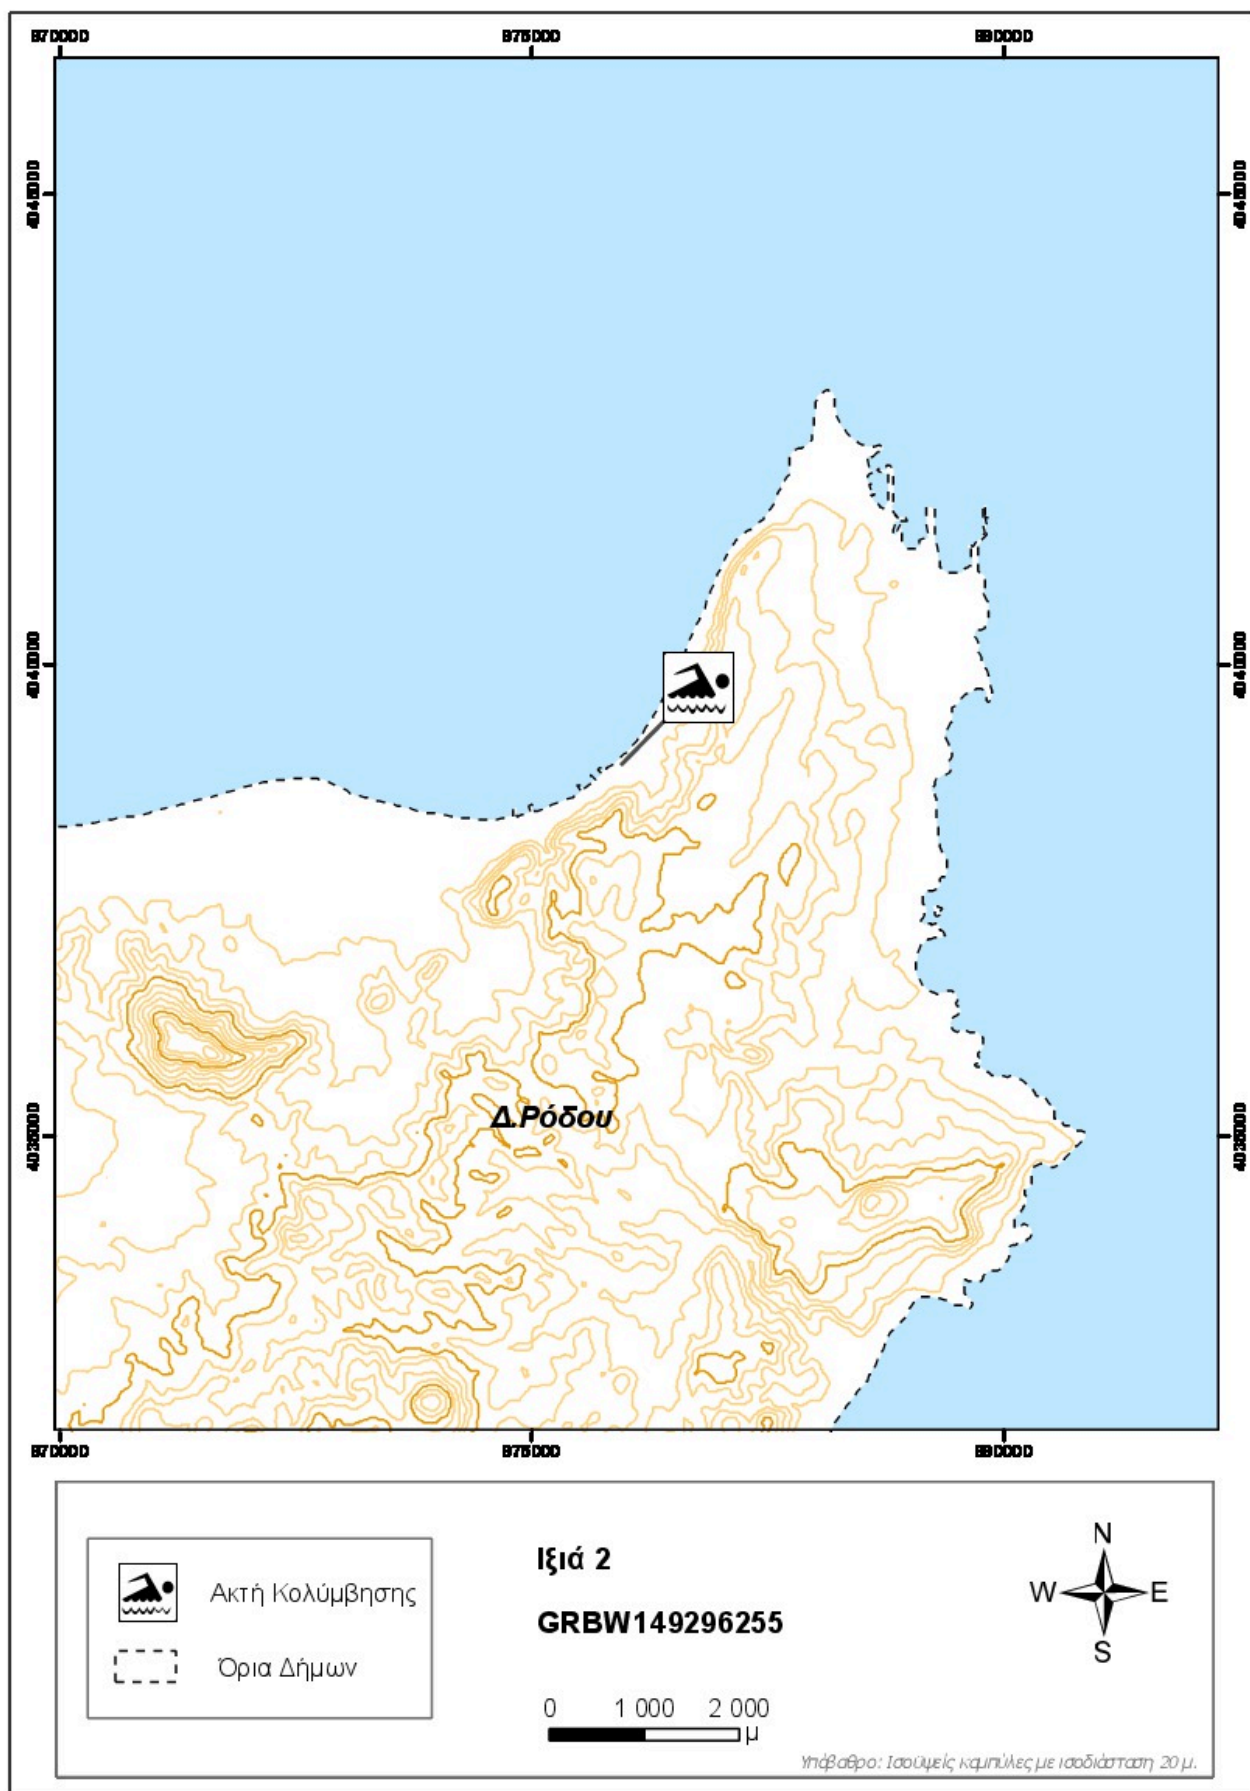
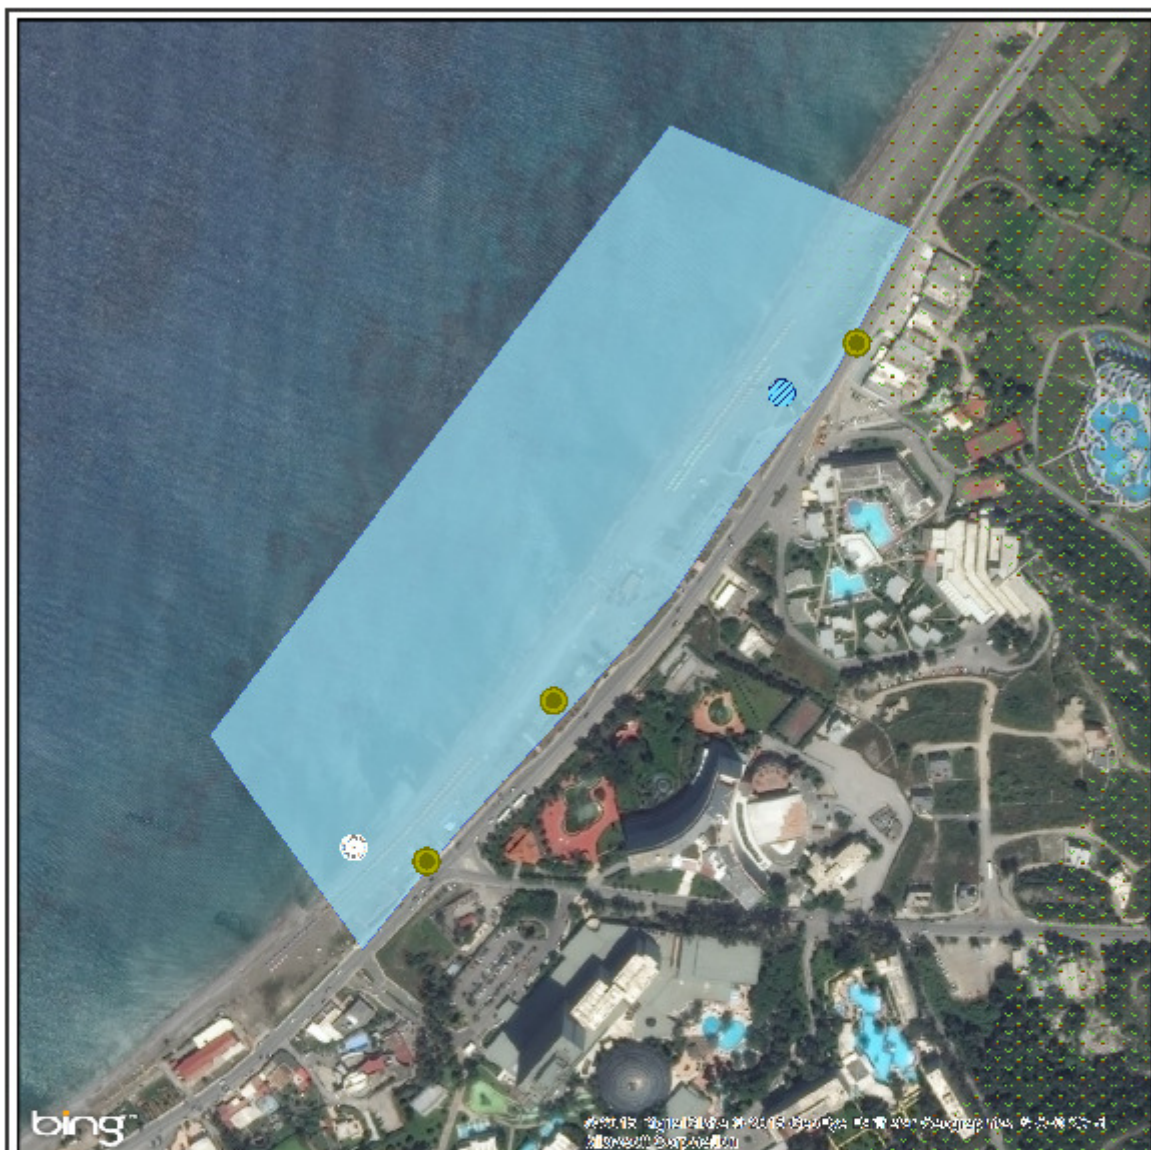
Ιξιά 2
GRBW149296255

Σημεία δειγματοληψίας:

Κωδικός	ETRS 89	ΕΓΣΑ 87
GRBW 149296255 101	28.1944 36.425	N 875944 E 4038982
