Ερατεινή

ΚΩΔΙΚΟΣ ΤΑΥΤΟΤΗΤΑΣ:

ELBW049166021

Η θέσπιση Μητρώου Ταυτοτήτων Υδάτων Κολύμβησης υπαγορεύεται από την Ευρωπαϊκή Οδηγία 2006/7/ΕΚ, σχετικά με τη διαχείριση της ποιότητας των υδάτων κολύμβησης και συνιστά μια καινοτόμο προσέγγιση, με βασικό στόχο την ενημέρωση των πολιτών και την παροχή χρήσιμων στοιχείων για την σύγκριση και την επιλογή ακτών κολύμβησης. Η ταυτότητα των υδάτων κολύμβησης παρέχει πληροφορίες για τις φυσικές και γεωγραφικές συνθήκες της περιοχής της ακτής, για τα υδρολογικά χαρακτηριστικά των υδάτων κολύμβησης, καθώς και για την αξιολόγηση των πιθανών κινδύνων ρύπανσης στην περιοχή.

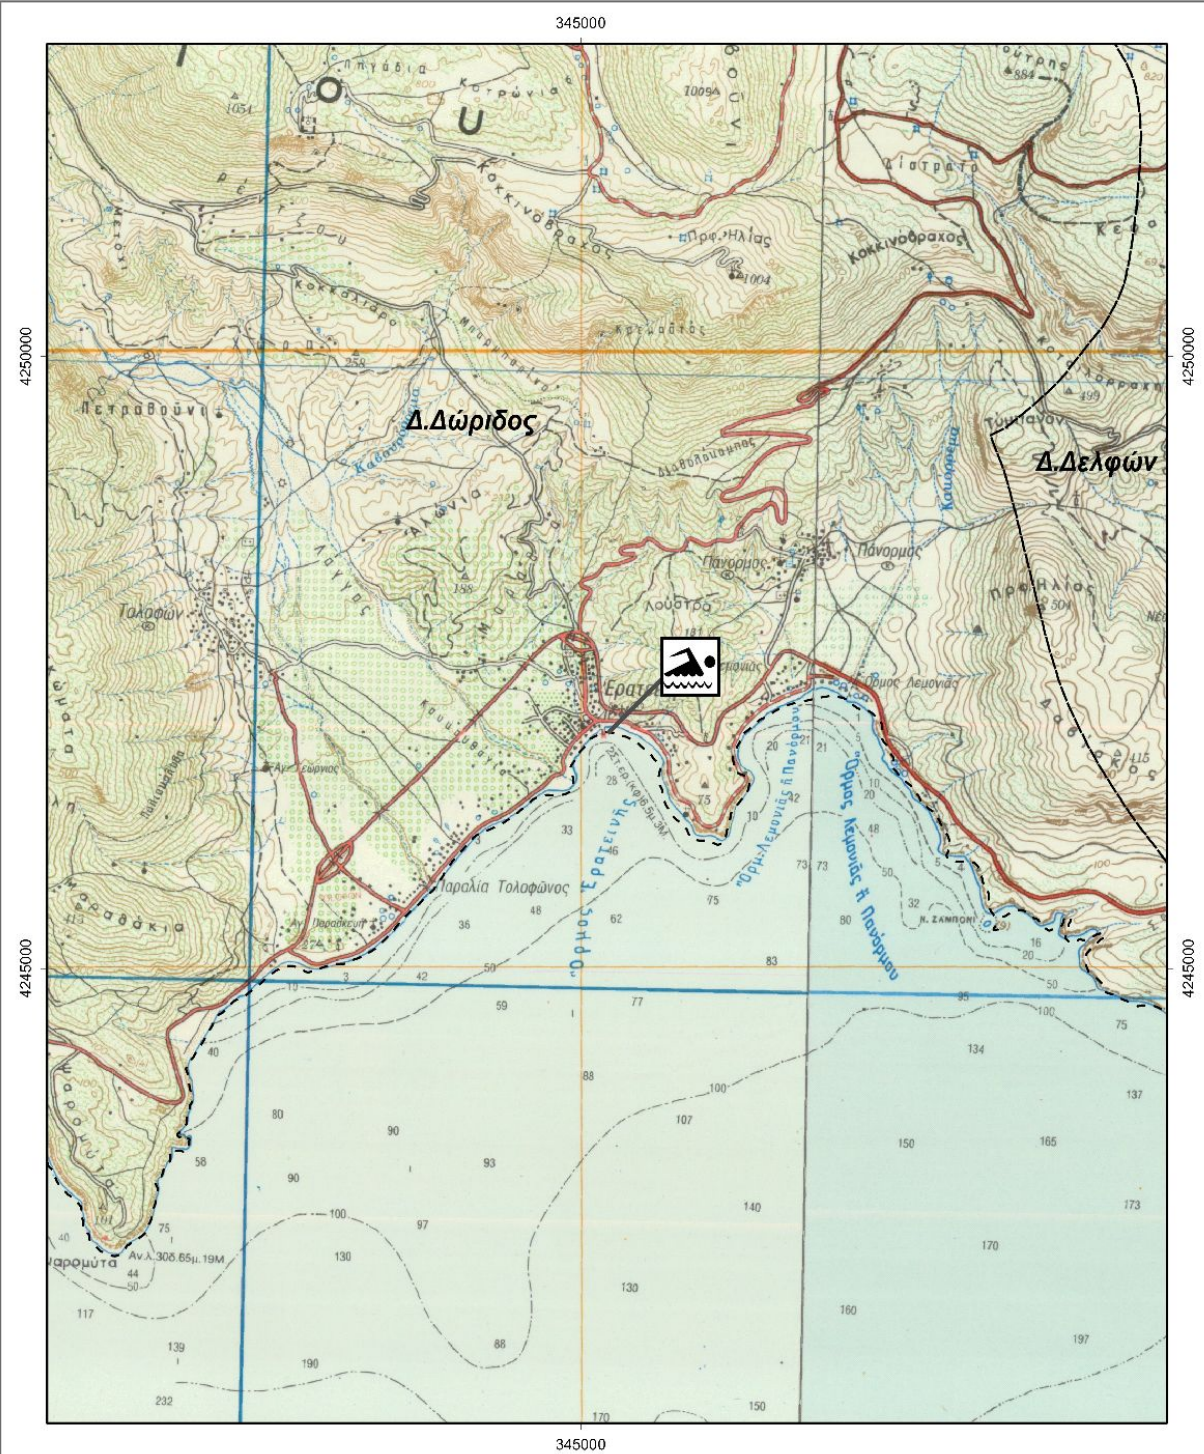
Ερατεινή
GRBW049166021

Ακτή Κολύμβησης

Όρια Δήμων

0 1.000 2.000
 m

Πηγή Υποβάθρου: Γεωγραφική Υπηρεσία Στρατού, 1:50000

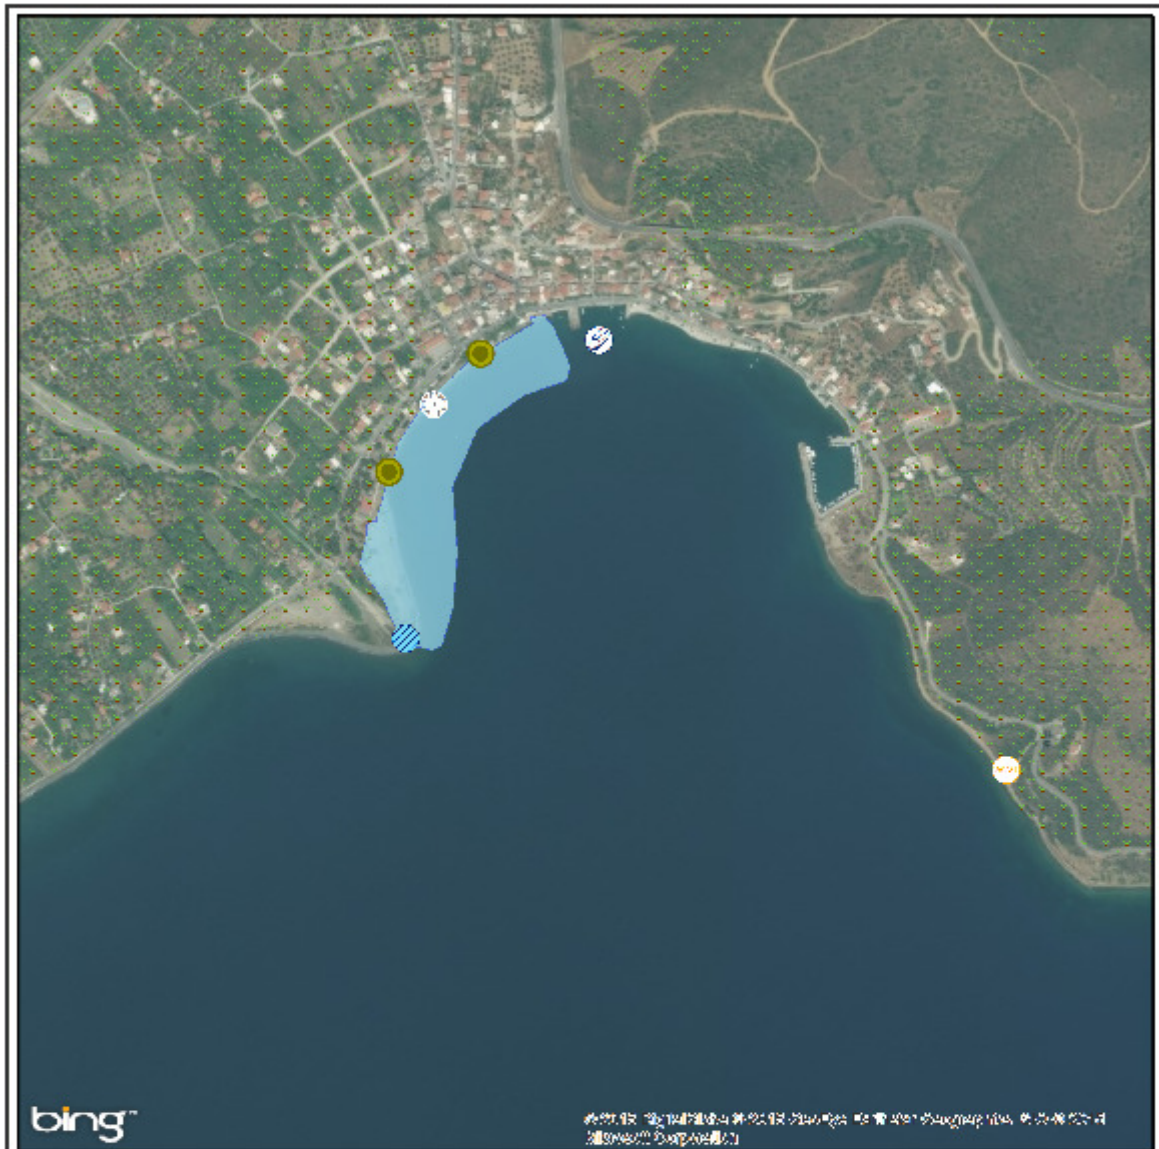
Ερατεινή
GRBW049166021

Σημείο δειγματοληψίας:
Κωδικός
 GRBW049166021101

ETRS 89
 22.2277 38.3584

ΕΓΣΑ 87
 N 345003 E 4246782
